SÄKYLÄN KUNNAN ESTEETTÖMYYSKÄVELY 2019

Raportti 13.9.2019 | Tapio Kinnunen, Elina Lämsä, Petra Reimi

ESTEETTÖMYYSKÄVELY PE 28.8.2019 KLO 10-12

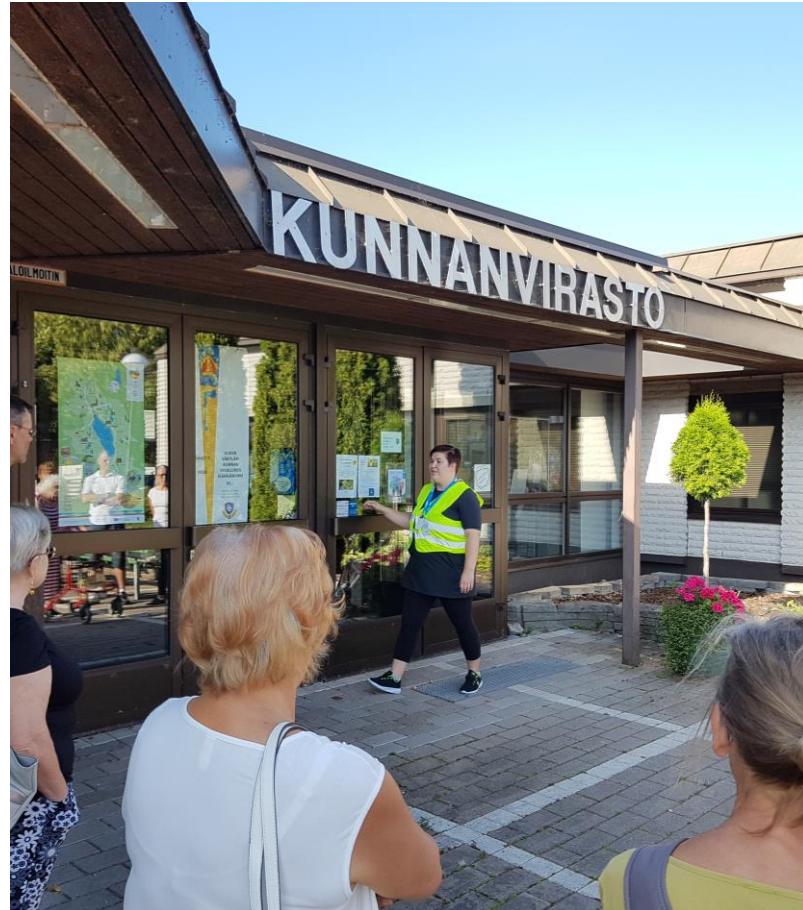
SISÄÄNKÄYNNIN ESTEETTÖMYYYTTÄ HEIKENTÄVÄT ERITYISESTI. KYNNYKSET JA OVEN AVAAMISEN HANKALUUS.

- Sisäänkäynti viettää, ja kaltevuusprosentti on noin 6 %. Sisäänkäynnin kohdalla on 3 cm korkea kynnyks, minkä lisäksi on 2 cm kuramatto. Oven edessä on lisäksi upotettu ritilä.

- Kunnantalon esteettömyyttä voidaan parantaa esimerkiksi:
 - Lisäämällä pääsisäänkäynnille automaattiovi tai keventämällä nykyistä ovea. Oven avaamiseen tarvittava voima saa olla korkeintaan 10 Newtonia (vastaa 1 kilogramman massaa).
 - Lisäämällä opaste ovikellolle riittävin kontrastieroin.
 - Poistamalla sisäänkäynnin kynnyksiä ja matosta aiheutuva kompastumisvaara.
 - Lisäämällä ovenavaustasanne sisäänkäynnille, jonka leveys tulee ulottua 1,5 metrin päähän oven ollessa avoinna. Sisäänkäynnin ollessa luiskattu, kaltevuusprosentti saa olla korkeintaan 2 %.
 - Esteettömän WC:n opastaminen aulasta, sekä matalamman lavuaarin ja automaattisen valaistuksen lisääminen.
 - Lisäämällä esteetön pysäköintipaikka pääoven läheisyyteen.
 - Poistamalla korkea reunakivi kadun varressa sijaitsevien pysäköintipaikkojen kohdalla luiskatuksi reunakiveksi, jonka kaltevuusprosentti on enintään 5 %.

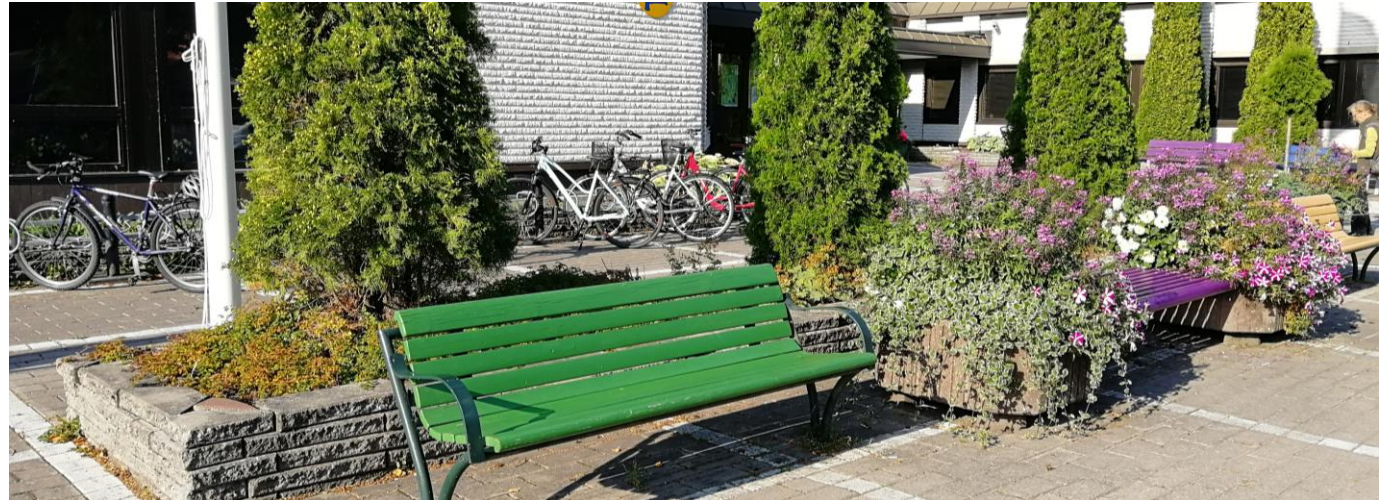
KUNNANTALON EDUSTALLA ON USEITA PENKKEJÄ.

- Talon edessä olevien kadunvarsipaikkojen vieressä on korkea reunakivi (12 cm).
- Kunnantalon edustalla on käsinojallisia penkkejä, joiden korkeus on noin 45 cm. Istuinosa viettää taaksepäin, mikä hankaloittaa nousemista.

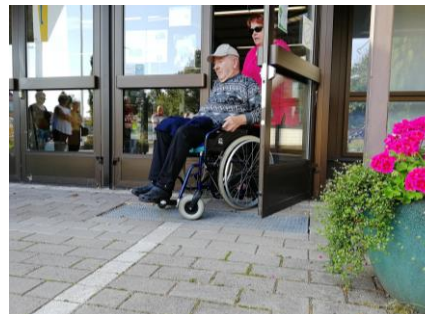
OVI SULKEUTUU PÄALLE MYÖS SAATTAJAN KANSSA.

- Sisäänkäynnin yhteydessä on ovikello, jota on vaikea havaita. Lisäksi ovikellon vieressä oleva postilaatikko vaikeuttaa ovikellon käyttöä.
- Ovista vain yksi on auki ja oven avaukseen tarvittava voima on noin 40 Newtonia eli nelinkertainen sallitusta. Ovi ei pysy auki ja väliin saattaa jäädä myös avustajan kanssa.

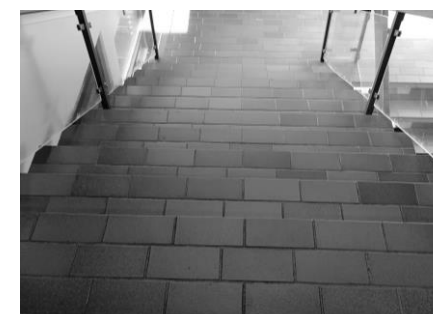
SISÄLLÄ ON PITKÄT PORTAAT, JOIDEN EROTTAMINEN VOI OLLA NÄKÖRAJOITTEISELLE VAIKEAA (HARMAASÄVY).

- Rakennuksessa ei ole hissiä, ja pohjakerroksesta aulaan tultaessa on portaat (10+10 askelmaa). Rakennuksessa on myös esteetön WC, johon ei ole opastusta aulasta. WC:tä ei voi käyttää ilta-aikaan infon ollessa suljettuna. Vessa on esteellinen monin tavoin, mm. lavuaari on korkealla.

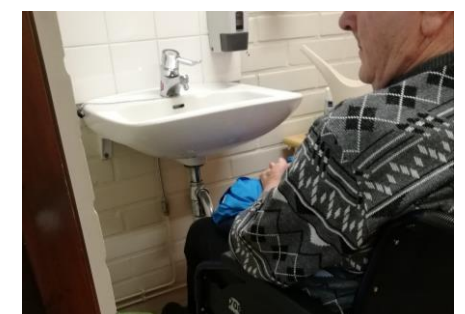
INVA-WC ON MONIN PUOLIN ESTEELLINEN, MUTTA SITÄ EI TARKEMMIN KARTOITETTU, MM. LAVUAARI ON KORKEA JA VAIKEAKAYTTOINEN.

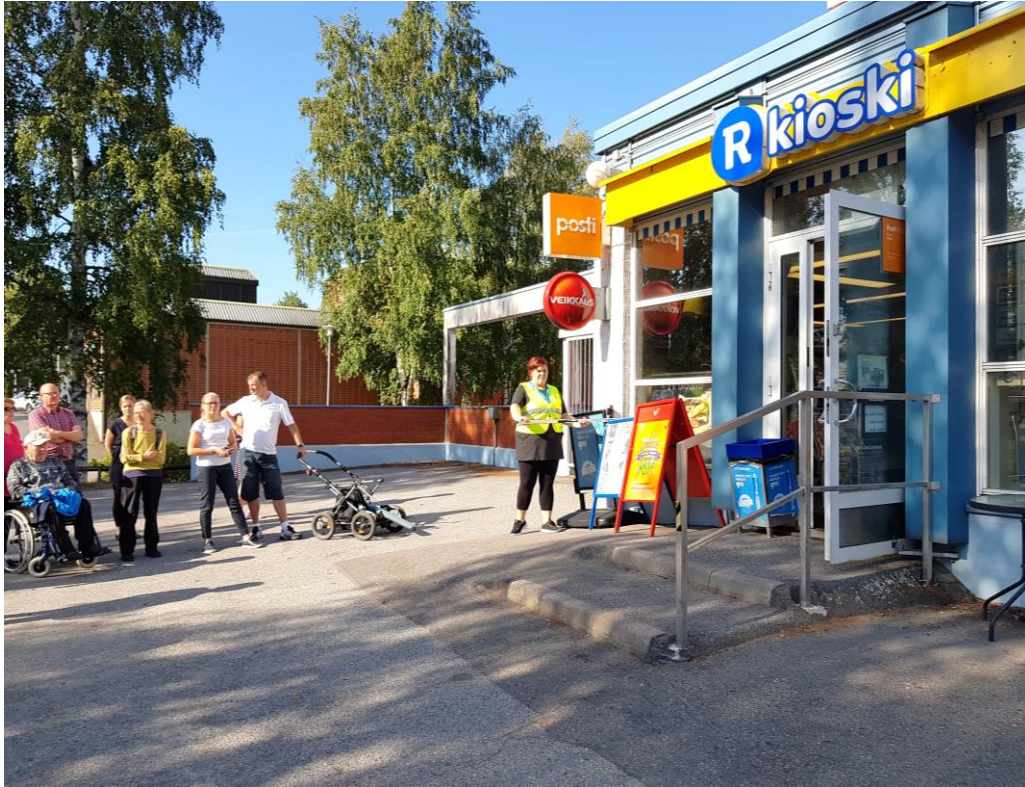
POSTIN JA R-KIOSKIN RAKENNUKSEN SISÄÄNKÄYNTI ON MONELLA TAPAA ESTEELLINEN.

- R-kioskin yhteydessä sijaitsevaan Postiin ei ole esteetöntä kulkua. Postipalvelut ovat yksityisen palveluntarjoajan palveluita.
- Sisäänkäynnille johtavat kapeat portaat, joiden vieressä kulkeva käsijohde päättyy portaiden kanssa samaan linjaan. Käsijohde on vain toisella puolella.
- Sivusta sisäänkäynnille johtavan rampin kaltevuusprosentti on 12 %, ja leveys noin 1 metri. Rampilla ei ole käsijohteita, ja rampille on asetettu A-mainoksia.
- Oven avaukseen tarvittava voima on noin 50 Newtonia eli viisinkertainen sallitusta.
- Oven oikealla puolella sijaitsevan postilaatikon edustalla kaltevuusprosentti on 16 %. Postilaatikon suuaukko on 120 cm korkeudessa.
- Kiinteistölle johtaa lännen suunnasta notkelmainen polku. Virallinen reitti kulkee idän suunnassa olevan liittymän kautta.
- Kävelijöille ja pyöräilijöille ei ole osoitettu turvallista reittiä.

- Kiinteistön esteettömyyttä voidaan parantaa esimerkiksi:
 - Lisäämällä automaattiovi tai keventämällä nykyistä ovea. Oven avaamiseen tarvittava voima saa olla 10 Newtonia (vastaa 1 kilogramman massaa).

- Muuttamalla ovitasanne sekä postilaatikon edustalla oleva alue riittävän suureksi tasanteeksi, jossa on oven avaamiseen tarvittavan tilan lisäksi esteettömyyskriteerit täyttävä vapaa tila, jonka leveys on 1500 mm x 1500 mm.

- Parantamalla luiskaa siten, että kaltevuusprosentti on enintään 5 %, ja luiskassa on käsijohteet sekä suojariekat. Rakentamalla luiska myös postilaatikoille.

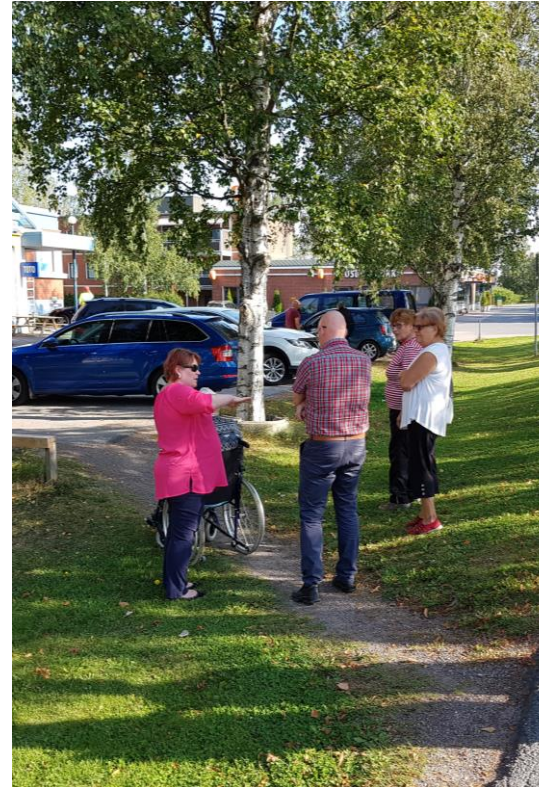
KIINTEISTÖN EDUSTALLA KULKEE NOTKELMAINEN POLKU.

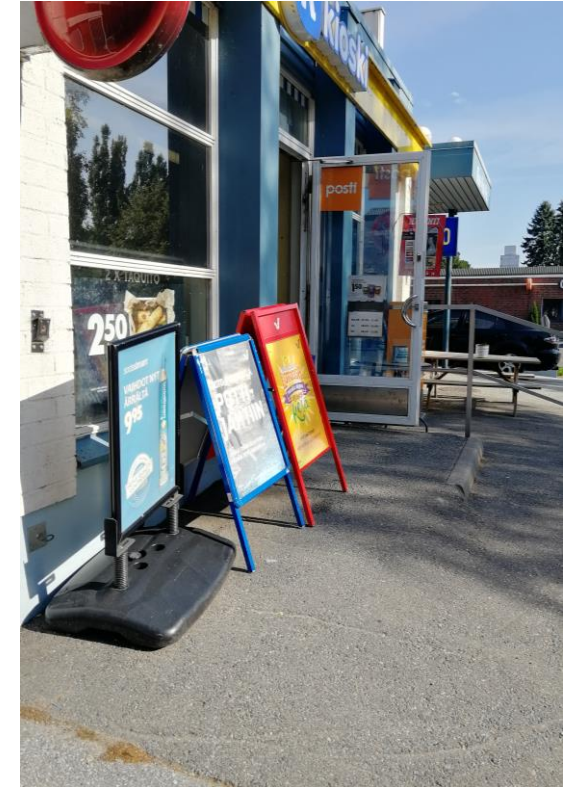
A-MAINOKSET ON ASETETTU LUIKALLE.

- Poistamalla tai siirtämällä A-mainostaulut kulkureittien kohdalta.
 - Jatkamalla sisäänkäynnin portaiden käsijohtetta vähintään 30 cm portaiden alkamiskohdan yli.

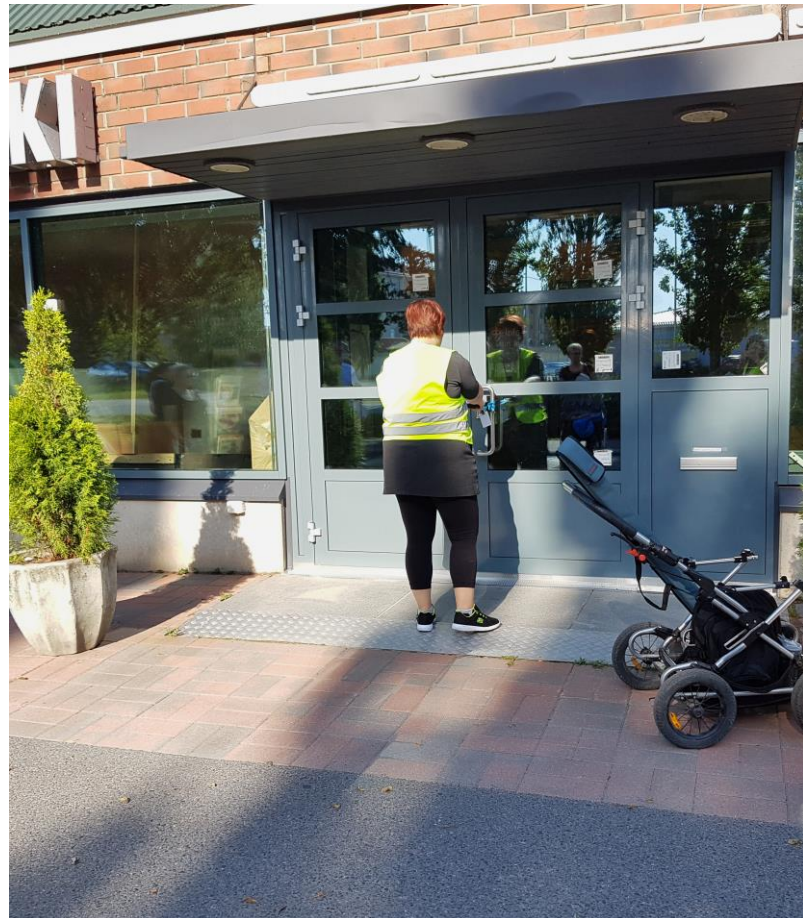
OSUUSPANKIN OVEN EDUSTALLA ON LUISKATTU TASANNE.

- Oven edessä olevalle tasanteelle johtaa loiva luiska. Oviaukossa on noin 4 cm korkea kynnyks.
- Ovia aukeaa molempiin suuntiin, ja kahva on pystysuuntainen.
- Sisäänkäynti on katettu.
- Pankin edessä sijaitseva Otto-automaatti on noin 150 cm korkeudella.
- Pankkipalvelut ovat yksityisen palveluntarjoajan palveluita.

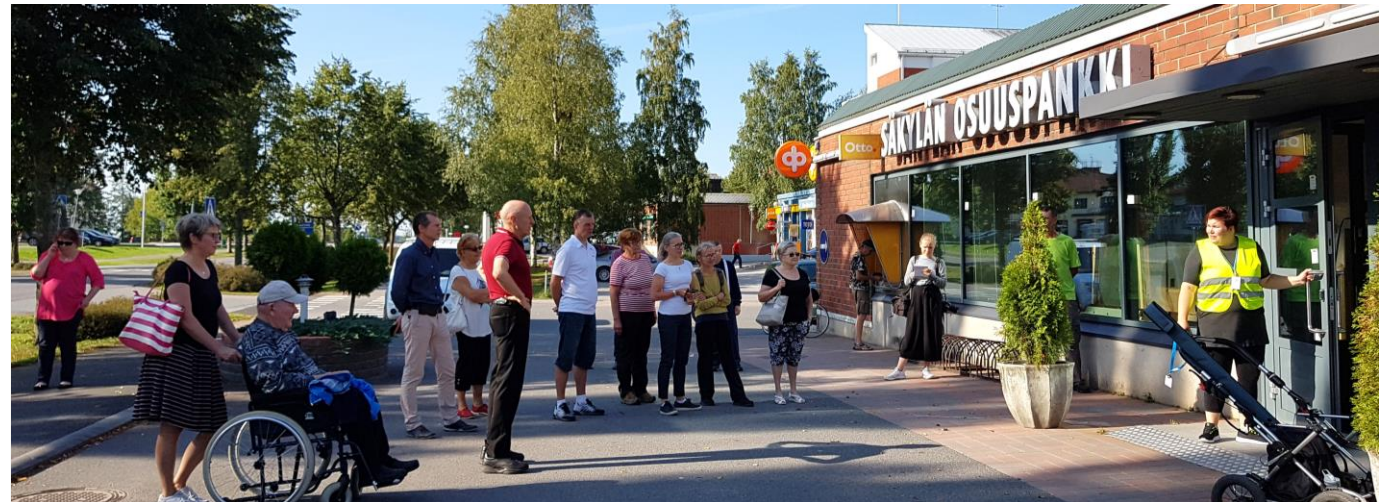
OSUUSPANKIN MOLEMMAT OVET OVAT KÄYTÖSSÄ JA AUKEAVAT ERI SUUNTIIN.

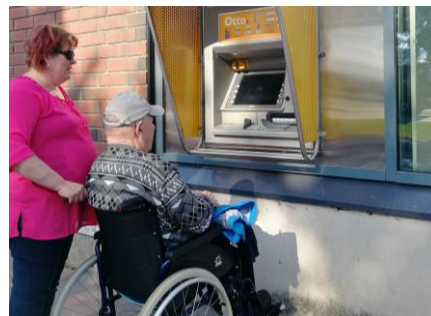
PYÖRÄTUOLISSA ISTUVALLE OTTO-AUTOMAATTI VOI OLLA LIIAN KORKEALLA.

- Vanhus- ja vammaisneuvostoja kannustetaan olemaan aktiivisia palveluntarjoajan suuntaan Säkylän pankkien palveluiden esteettömyyden parantamiseksi, mikäli ongelmia ilmenee.

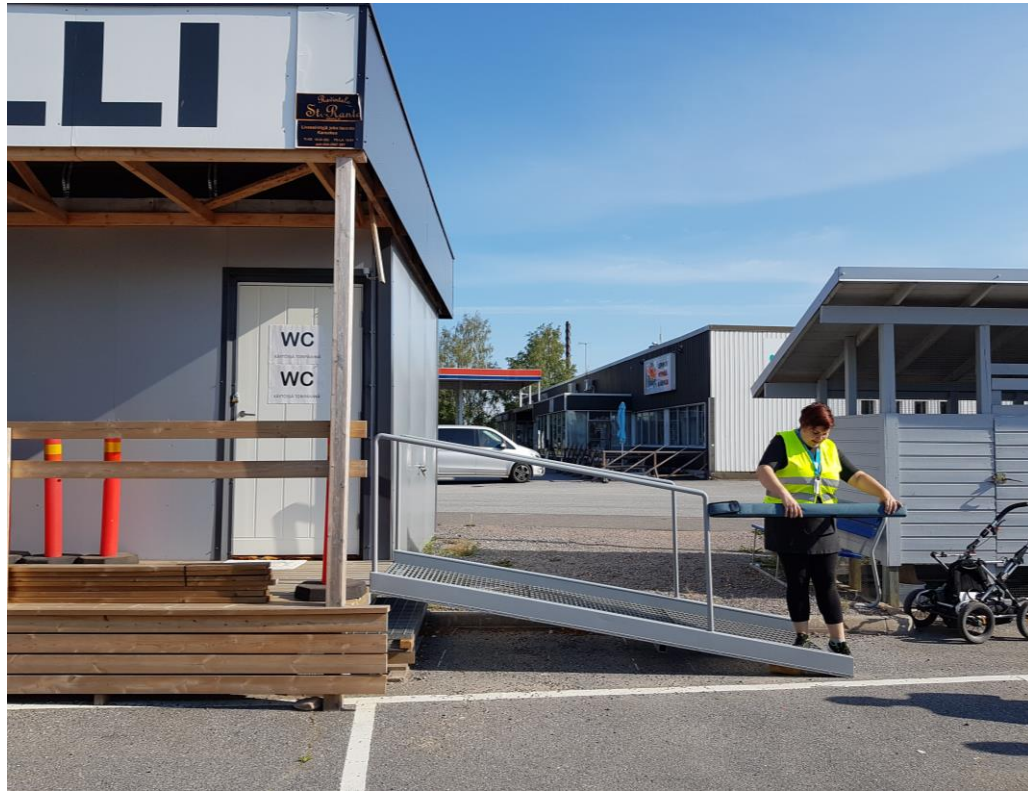
TORIRAKENNUKSEN LUISKAN KÄSIJOHTEET PÄÄTTYVÄT SELVÄSTI ENNEN LUISKAN ALKAMISKOHTAA.

- Torin lounaislaidassa on kolme penkkiä, joiden korkeus vaihtelee (40-45 cm). Lisäksi torirakennuksen vieressä torin koillislaidalla on yksi penkki (45 cm).
- Torirakennukseen (grilli, WC) johtaa luiska.
 - Luiskan kaltevuusprosentti on 17,5 %.
 - Käsijohteet päättyvät noin metrin ennen luiskan päättymistä. Käsijohde on molemmin puolin luiskaa.
 - Luiskan alareunassa on sivuilla putoamiseste.
- Torirakennuksen WC on auki ainoastaan toripäivinä.

- Torialueen esteettömyyttä voidaan parantaa esimerkiksi:
 - Lisäämällä erikorkuisia penkkejä torin joka laidalle. Suositus olisi, että myös 50-55 cm korkeita penkkejä olisi saavutettavissa sekä pyörätuolilla että rollaattorilla. Penkeissä on hyvä olla tukevat käsinojat.
 - Uusimalla torirakennukseen johtava luiska siten, että kaltevuusprosentti on enintään 5 %.
 - Jatkamalla luiskan käsijohdetta vähintään 30 cm portaiden alkamiskohdan yli.

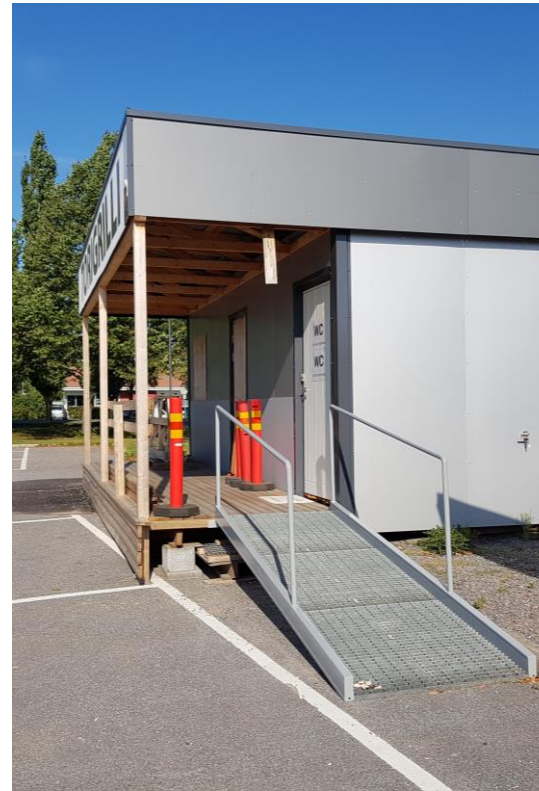
LUISKAN KALTEVUUS ON 17,5 %, MUTTA ALAREUNASSA ON PUTOAMISESTEET.

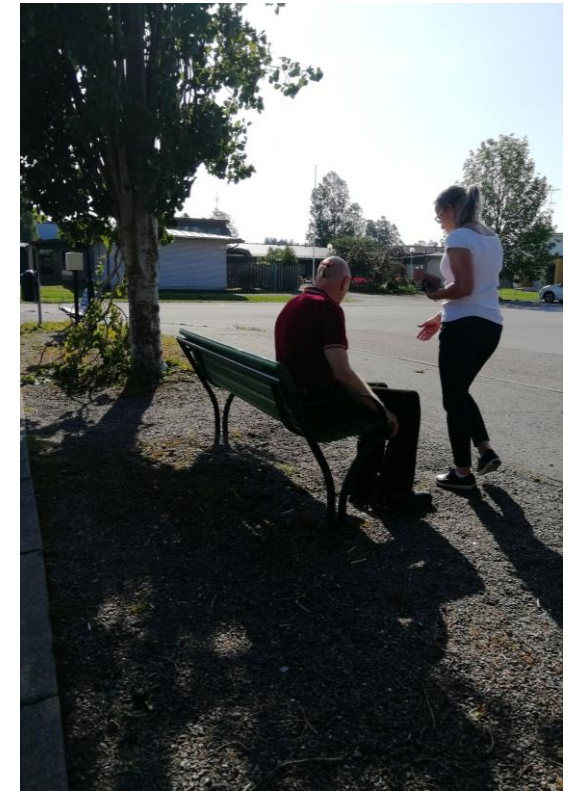
TORIN REUNALLA ON ERIKORKUISIA PENKKEJÄ KAHTEN SUUNTAAN.

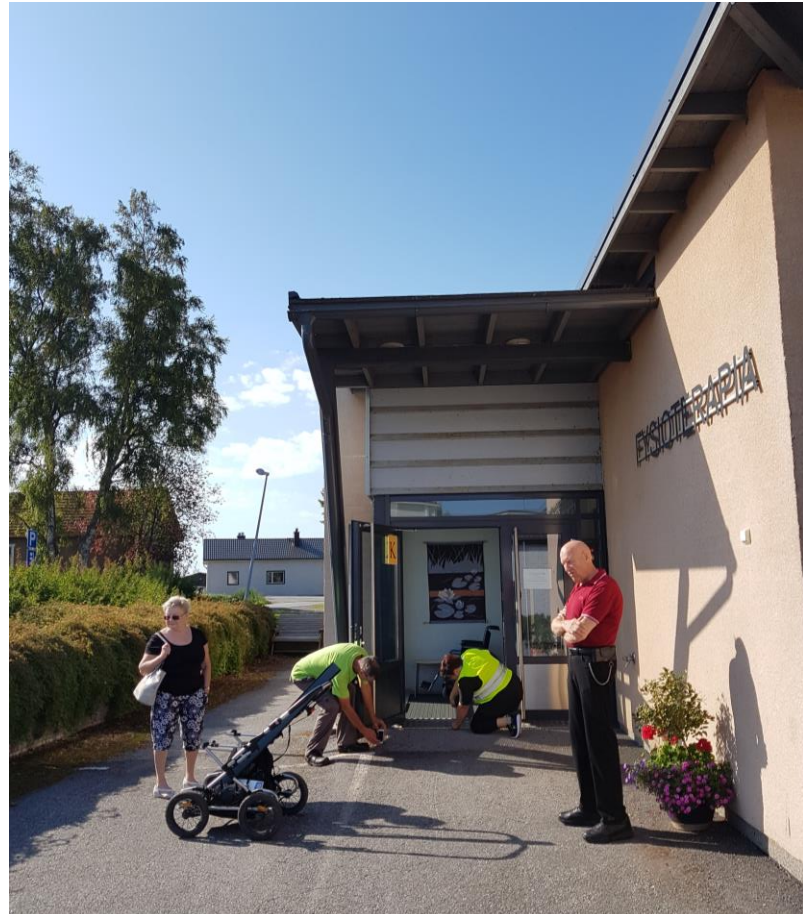
FYSIOTERAPIAN SISÄÄNKÄYNNIN EDUSTALLA ON KYNNYKSIÄ JA JYRKKIÄ LUISKIA.

- D (mm. psykiatriset sairaanhoitajat): automaattiovi ei ole optimaalinen ja se sulkeutuu päälle.
- K (fysioterapia): sisäänkäynnin edessä upotettu ritilä ja noin 5 cm korkea kynnyks luiskalla (kaltevuusprosentti noin 24 %), ovi täytyy vetää perässä kiinni, eikä se pysy täysin auki (stoppari on), oven kahva on pystysuuntainen, mutta ovi aukeaa vain vasemmalle, sisäänkäynti viettää hieman (kaltevuusprosentti 6,1 %). Oven avaukseen tarvittava voima on noin 46 Newtonia.

- Terveysaseman esteettömyyttä voidaan parantaa esimerkiksi:
 - Korjaamalla nykyiset automaattiovet, lisäämällä automaattiovet tai keventämällä nykyisiä ovia. Oven avaamiseen tarvittava voima saa olla 10 Newtonia (vastaa 1 kilogramman massaa).
 - Korjaamalla tai lisäämällä ovikellot sekä opasteet ovikellolle.
 - Tasoittamalla sisäänkäyntien kynnyksiä luiskalla, jonka kaltevuusprosentti on enintään 5 %.
 - Parantamalla olemassa olevia luiskia siten, että kaltevuusprosentti on enintään 5 %, ja luiskassa on käsijohteet sekä suojareunat.
 - Varmistamalla ovien aukeaminen molemmilla käsillä.
 - Poistamalla oven auki pitämiseen tarkoitettu tappi esimerkiksi seinäkiinnitykseen kompastumisvaaran vähentämiseksi.

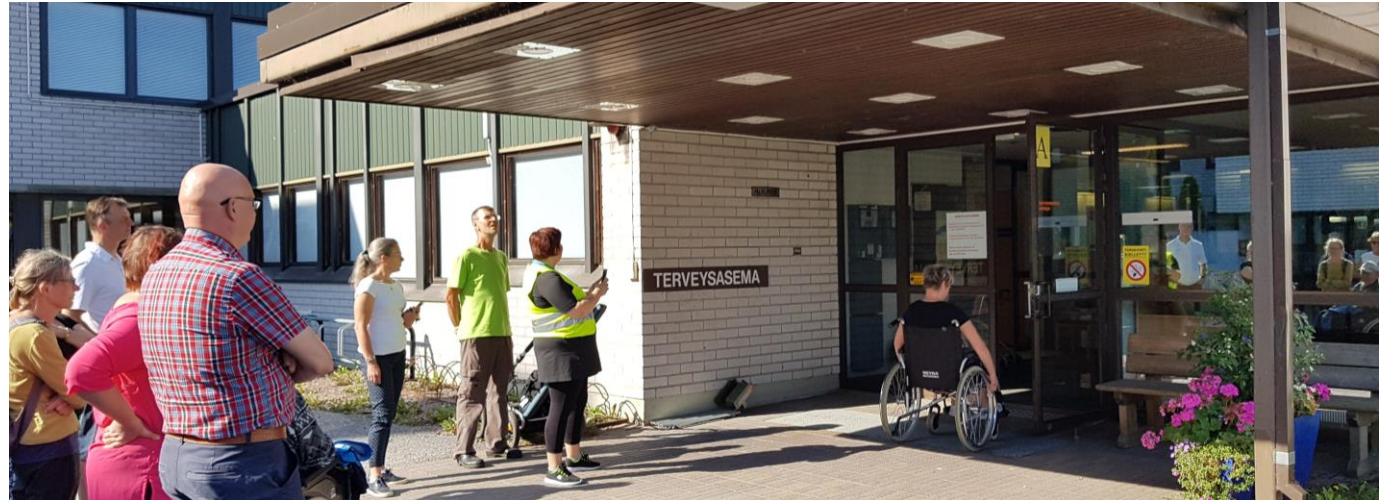
PÄÄSISÄÄNKÄYNNIN ESTEETTÖMYTTÄ HEIKENTÄVÄT OVIAUKON KYNNYKSET.

- A (mm. päivystys, laboratorio, röntgen, ikäneuvola): ovikello, automaattiovi, joka pysyy hyvin auki, sisäänkäynnin edustalla on luiska ja upotettu ritilä, sisäänkäynnin kohdalla on 2+2 cm korkea kynnyks ja edustalla on penkki (korkeus noin 40 cm).

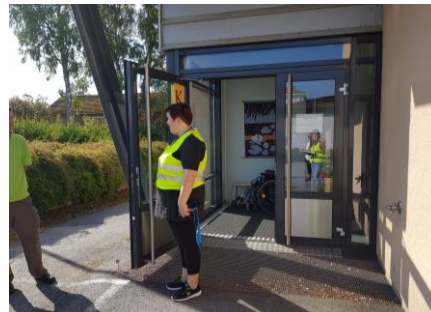
FYSIOTERAPIAN OVET EIVÄT AVAUDU JA SULKEUDU TOIVOTUSTI.

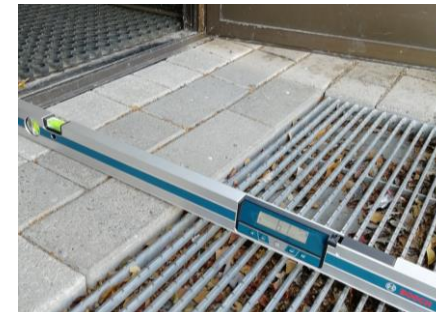
OVEN EDUSTALLA KALTEVUUSPROSENTTI ON NOIN 6 %.

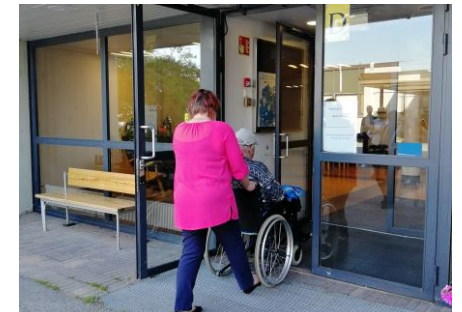
D-SISÄÄNKÄYNNIN AUTOMAATTIOVI SULKEUTUU PÄÄLLE.

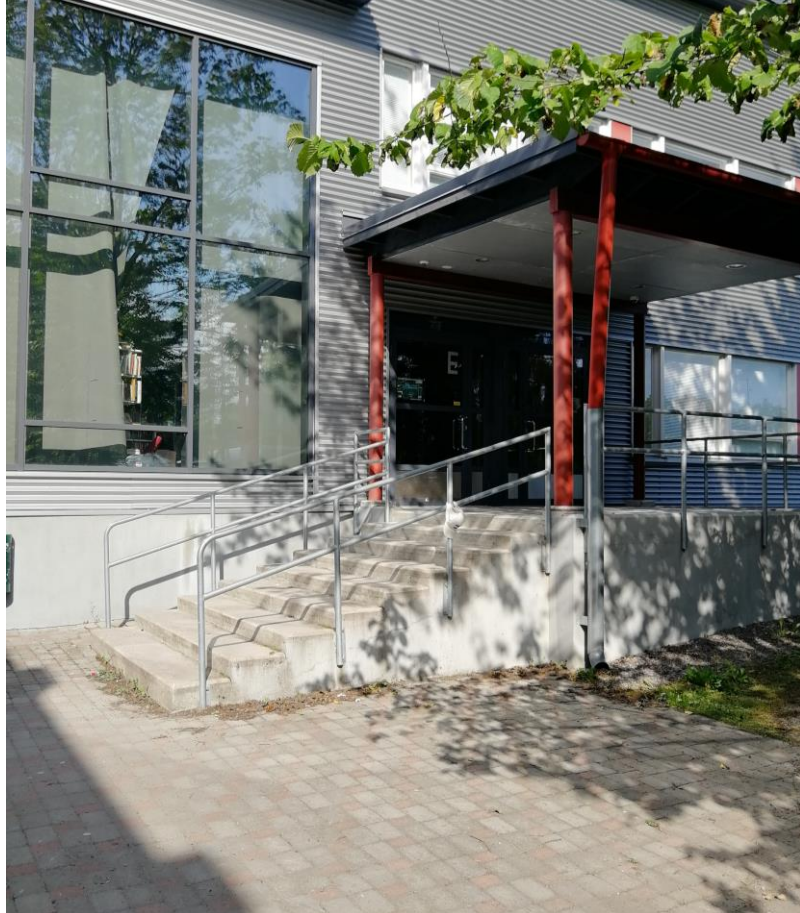
ILTA-AIKAAN KÄYTÖSSÄ OLEVA E-SISÄÄNKÄYNTI ON ESTEELLINEN.

- E: Ovelle johtavat portaat, eikä esteetöntä kulkua ole. Käsijohteet päättyvät samassa linjassa portaiden kanssa. Ovi aukeaa molempiin suuntiin, ja avaukseen tarvittava voima on noin 45 Newtonia. Porrasaskelmat erottuvat heikosti toisistaan. [Ilta-aikaan sisäänkäynti on E-ovesta.](#)

- Koulukeskuksen esteettömyyttä voidaan parantaa esimerkiksi:
 - Lisäämällä pääovelle esteettömät pysäköintipaikat (usein ihmiset jätetään pääovelle).
 - Lisäämällä muille sisäänkäynneille luiskat, jonka kaltevuusprosentti on enintään 5 %, ja jossa on käsijohteet sekä suojareunat. Erityisesti E-sisäänkäynnin esteettömyys tulisi tarkastella paremmin, koska se on käytössä ilta-aikaan.

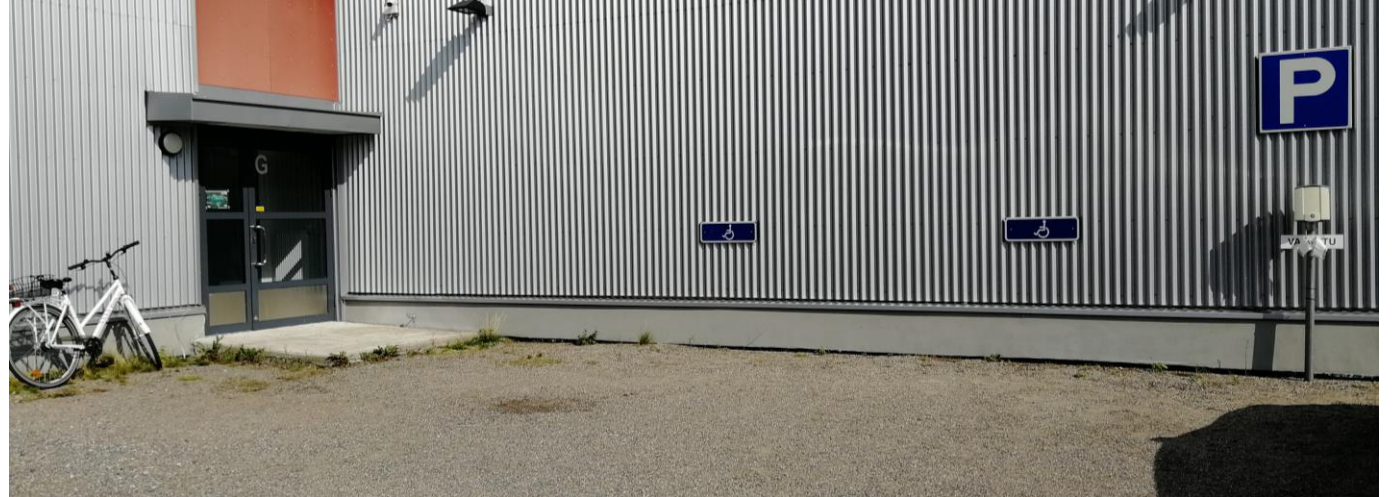
ESTEETTÖMIEN PYSÄKÖINTIPAikkojen vieressä oleva ovi on lukossa, eikä sisäänkäynti ole esteetön. Ovenavaustasanne on 12 cm korkeudessa

- F: Sisäänkäynti sijaitsee portaiden alapäässä. Askelmat erottuvat heikosti toisistaan.
- G: Sisäänkäynnin edessä oleva koroke on noin 12 cm pihan tasoa korkeammalla. Ovi on lukossa. [Esteetön pysäköintipaikka sijaitsee G-oven vieressä.](#)

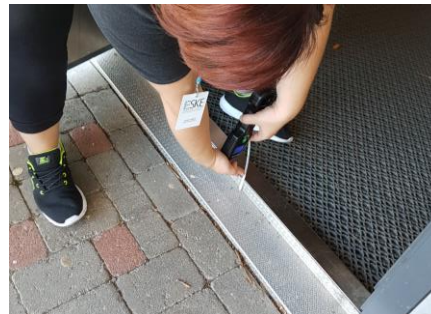
PÄÄOVEN OVIAUKOSSA ON KYNYS.

- A: Kynnyksen korkeus 1+3 cm. Sisäänkäynnin kaltevuusprosentti on 4,3 %. Oven avaukseen tarvittava voima on noin 30 Newtonia eli kolminkertainen sallitusta. Ovia aukeaa molempiin suuntiin, ja kahva on pystysuuntainen.

- Tasoittamalla sisäänkäyntien kynnyksiä luiskalla, jonka kaltevuusprosentti on enintään 5 %.
 - Lisäämällä kontrastia sisäänkäyntien portaiden reunaan, jotta askelmat on helpompi havaita.

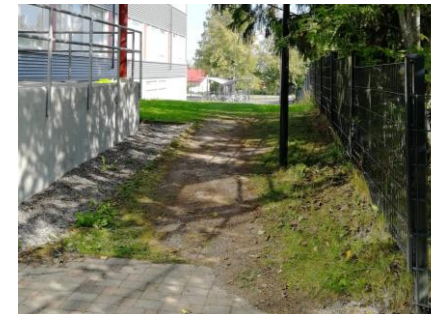
E-SISÄÄNKÄYNNIN VIERESSÄ KULKEE POLKU.

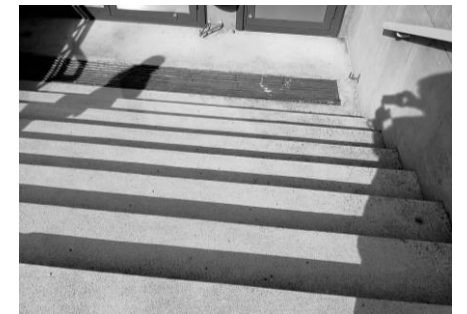
NÄKÖRAJOITTEISEN VOI OLLA VAIKEA HAHOttAA F-SISÄÄNKÄYNNILLE VIEVIA PORTAITA. AURINGON VARJOT HELPOITTAVAT AURINKOISELLA KELILLÄ HAHOttAMISTA.

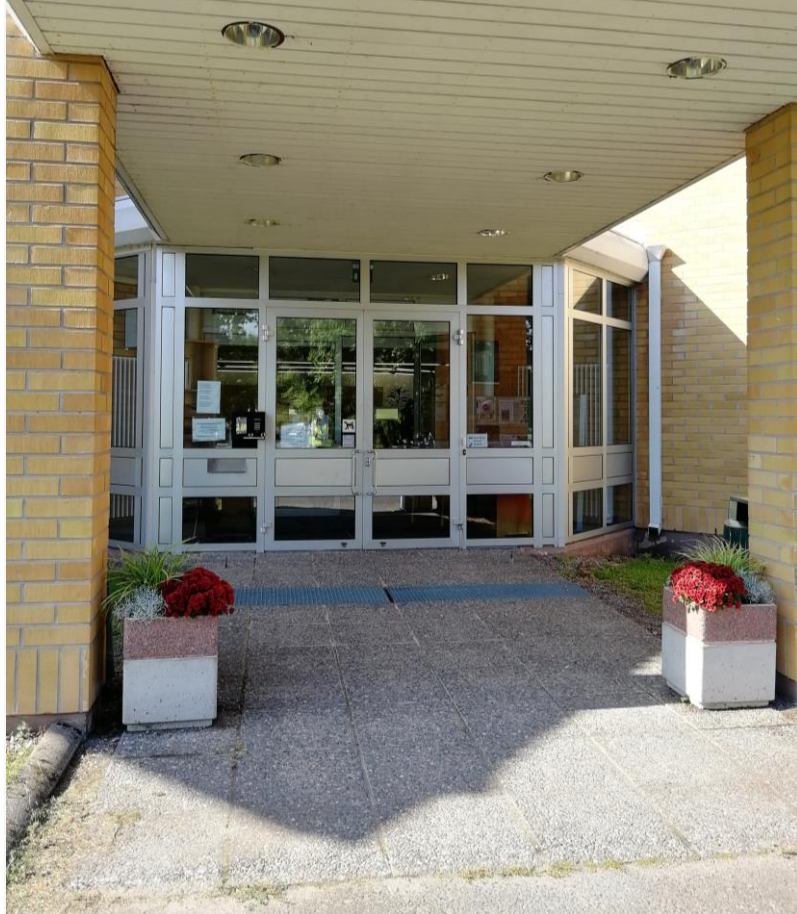
KIRJASTON SISÄÄNKÄYNNILLÄ ON KORKEUSEROJA, JOTKA VOIVAT AIHEUTTAA KOMPASTUMISVAARAN.

- Sisäänkäynti sijaitsee katoksen alla, noin 10 cm jalkakäytävän tason yläpuolella. Tasanteen reunoilta on pieni pudotus sivulle.
- Oven edessä on jalkaritä, joka on hieman koholla aiheuttaen kompastumisvaaran. Sisäänkäynnin kohdalle jää noin 2 cm korkea kynnyks.
- Sisäänkäynnin yhteydessä on ovikello.
- Ainoastaan oven oikea puoli avautuu. Oven avaukseen tarvittava voima on noin 20 Newtonia eli kaksinkertainen sallitusta.
- Laatoituksella, palautusluukun ja kortinlukulaitteen edessä on tappi oven kiinnittämiseksi auki, mikä voi aiheuttaa kompastumisvaaran.
- Palautusluukku on 75 cm korkeudella ja kortinlukulaite 85 cm korkeudella tasanteesta.
- Pysäköintialueella on liikennemerkillä osoitettu esteetön pysäköintipaikka.
- Kirjaston edustalla sijaitsevaa kaivoa ympäröivä päällyste on huonokuntoinen, ja voi aiheuttaa kompastumisvaaran.

- Kirjaston esteettömyyttä voidaan parantaa esimerkiksi:
 - Lisäämällä automaattiovet tai keventämällä nykyisiä ovia. Oven avaamiseen tarvittava voima saa olla 10 Newtonia (vastaa 1 kilogramman massaa). Varmistamalla ovien aukeaminen molemmilla käsillä.
 - Suurentamalla kulutasannetta sivusuunnassa, jotta palautusluukun käyttö helpottuu.
 - Poistamalla oven auki pitämiseen tarkoitettu tappi esimerkiksi seinäkiinnitykseen kompastumisvaaran vähentämiseksi.
 - Tasoittamalla sisäänkäynnin kynnyksiä luiskalla, jonka kaltevuusprosentti on enintään 5 %
 - Poistamalla sisäänkäynnin edustalla olevia korkeuseroja (putsaamalla jalkaritilän välistä kivet ja lehdet).
 - Tasoittamalla kirjaston edustalla oleva jalkakäytävä kompastumisvaaran vähentämiseksi.

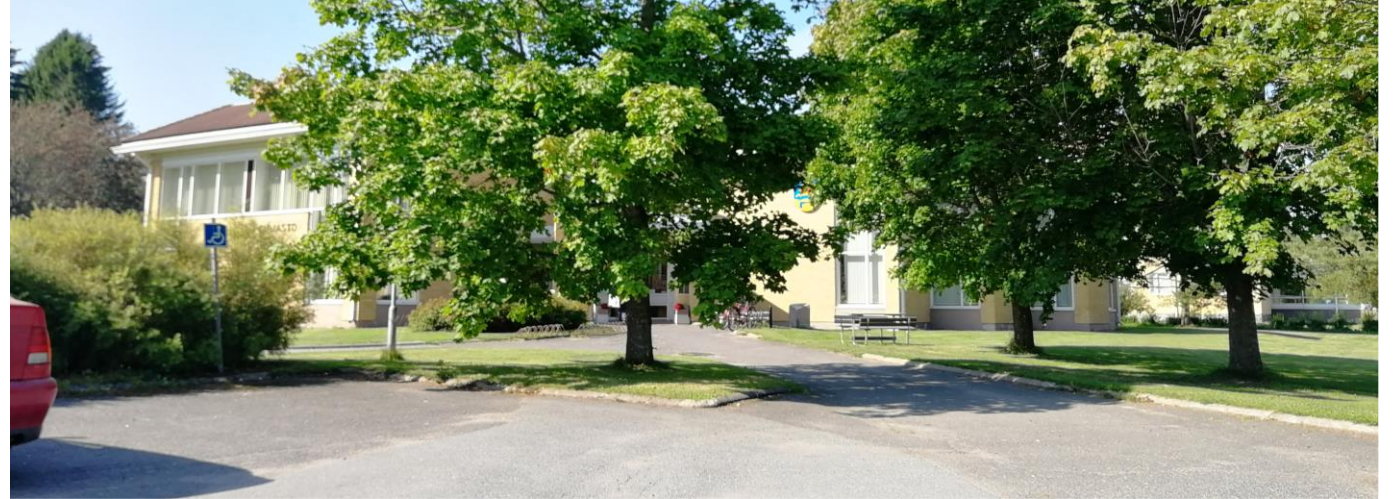
KIRJASTON EDUSTALLA ON ESTEETÖN PYSÄKÖINTIPAIKKA.

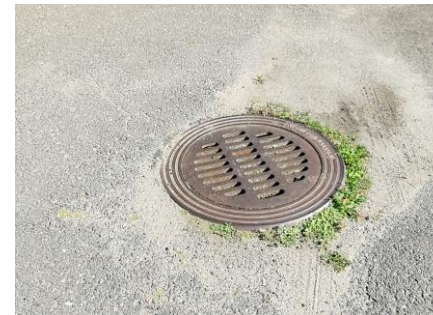
KAIVON YMPÄRISTÖ ON EPÄTASAINEN, JA VOI AIHEUTTAA KOMPASTUMISVAARAN. LISÄKSI KAIVOON VOI TIPPUA JOKO AVAIMET TAI PUHELIN.

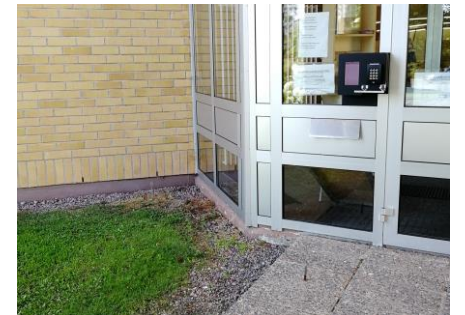
LUKULAITTEEN JA PALAUTUSLUUKUN EDESSÄ OLEVA TAPPI VOI AIHEUTTAA KOMPASTUMISVAARAN. SIVULLA ON PUDOTUS.
