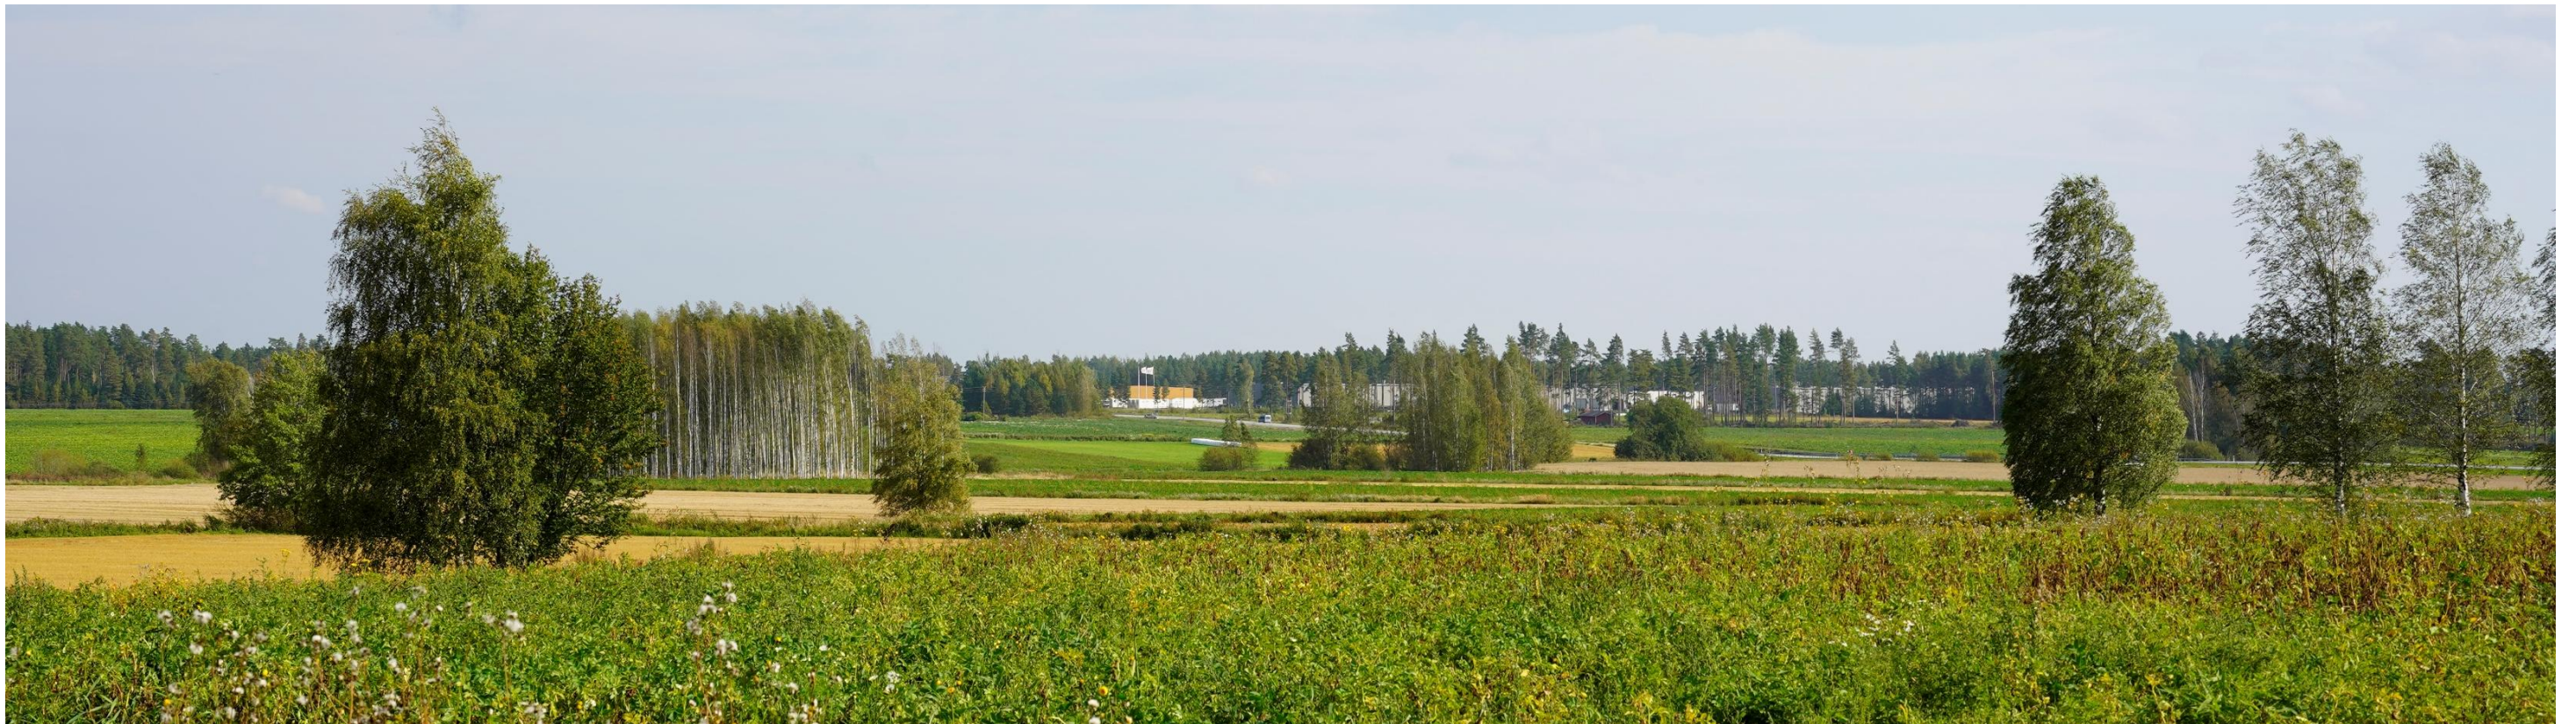
Kuva 1. Valokuva nykytilanteesta suunnittelualueen luoteispuolelta Korpitieltä kohti suunnittelualueen länsiosaa. Nykyiset teollisuusrakennukset erottuvat selkeästi puuston lomasta.

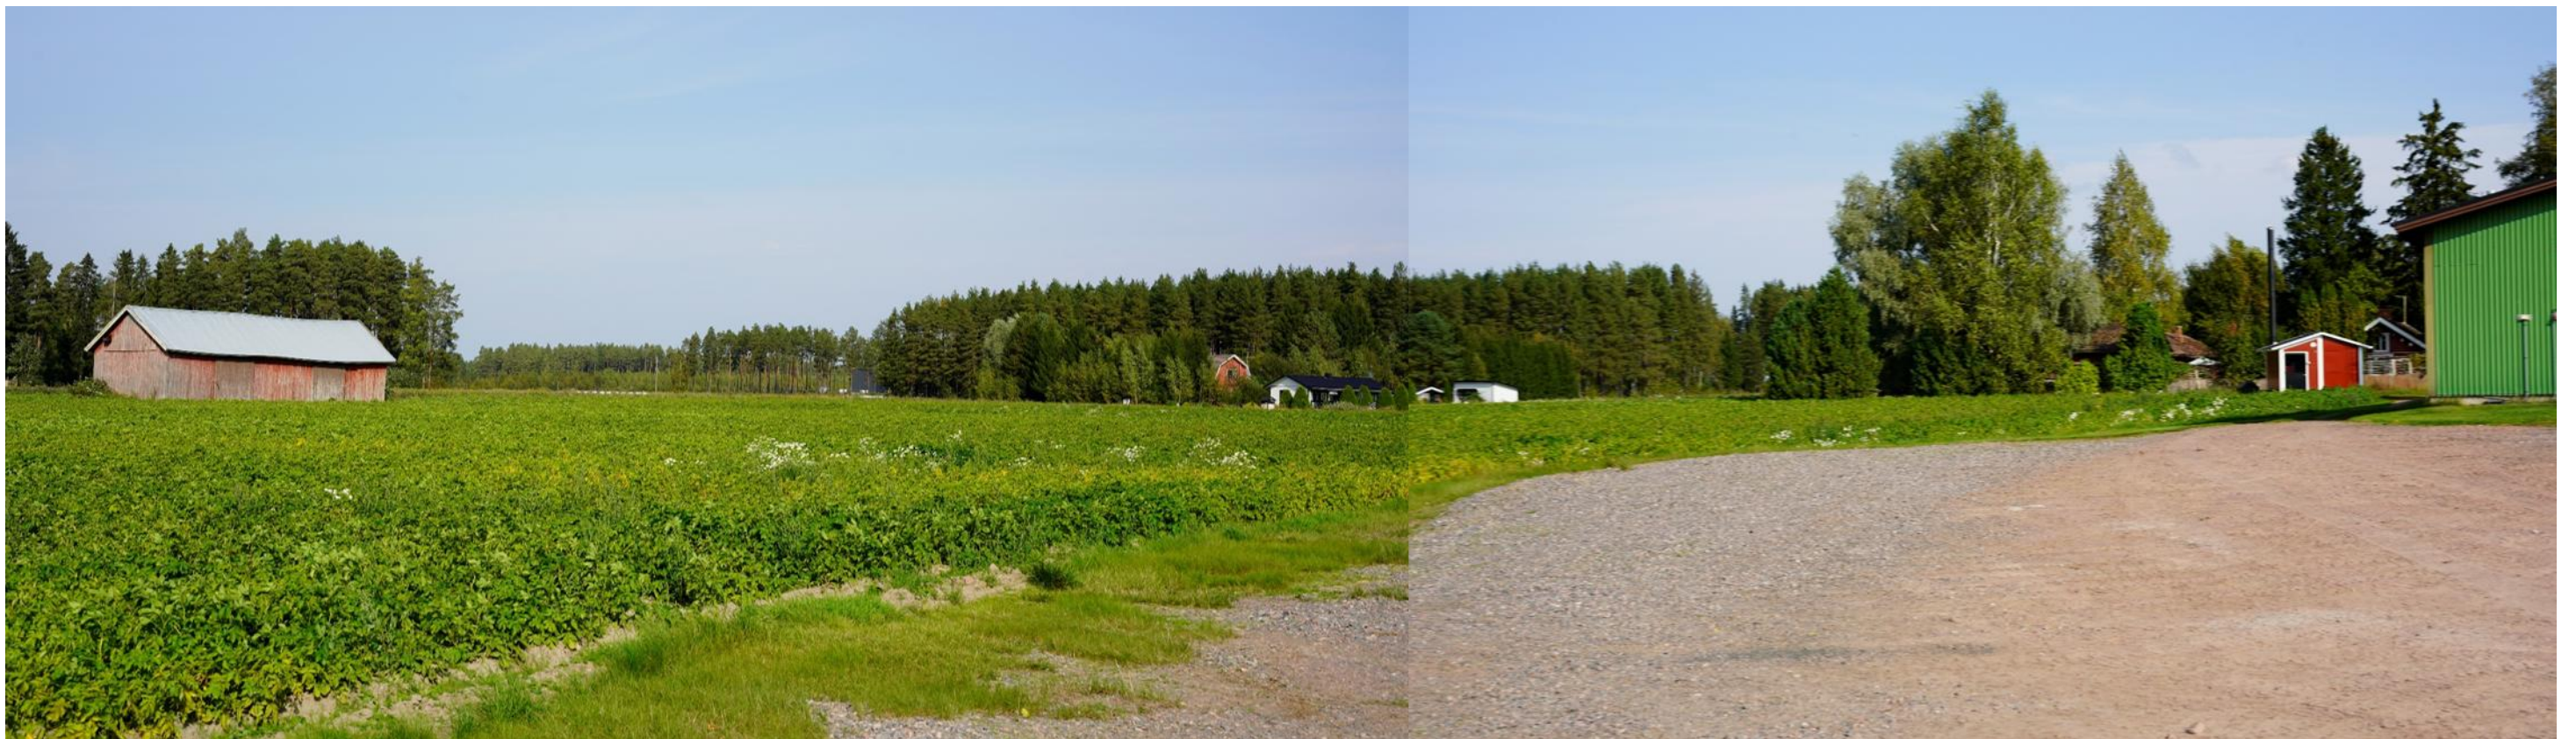
Kuva 2. Valokuva nykytilanteesta suunnittelualueen lounaispuolelta Ehtamon kylästä Solatieltä kohti suunnittelualueen länsiosaa. Nykyiset teollisuusrakennukset erottuvat hieman puuston lomasta.

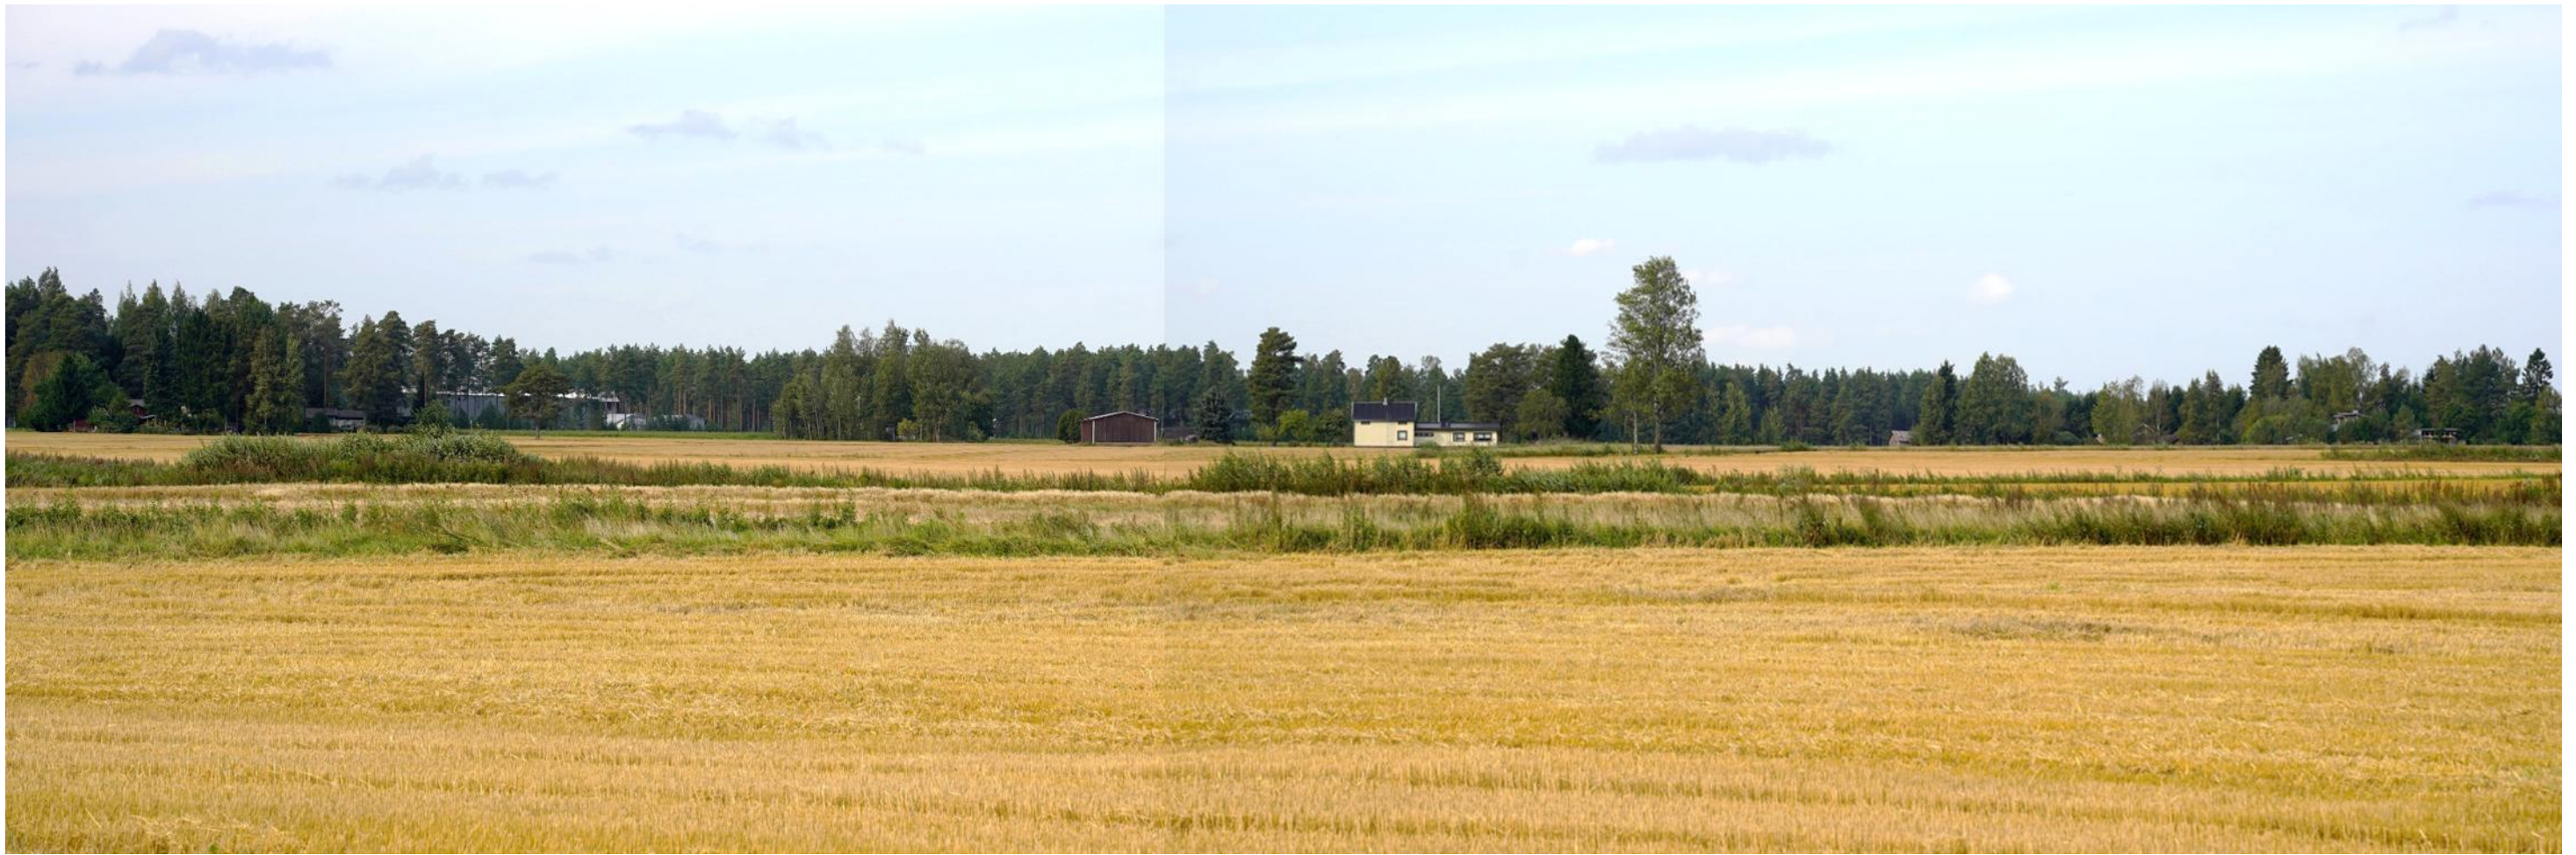
Kuva 3. Valokuva nykytilanteesta suunnittelualan eteläpuolelta Pispantieltä kohti suunnittelualan kaakkoisosaa. Vasemmassa reunassa erottuu nykyisiä teollisuusrakennuksia. Kuvan oikeassa reunassa puuston suojissa Vinnarin kylä ja keskellä Vinnarinhaaran varrella olevia rakennuksia.

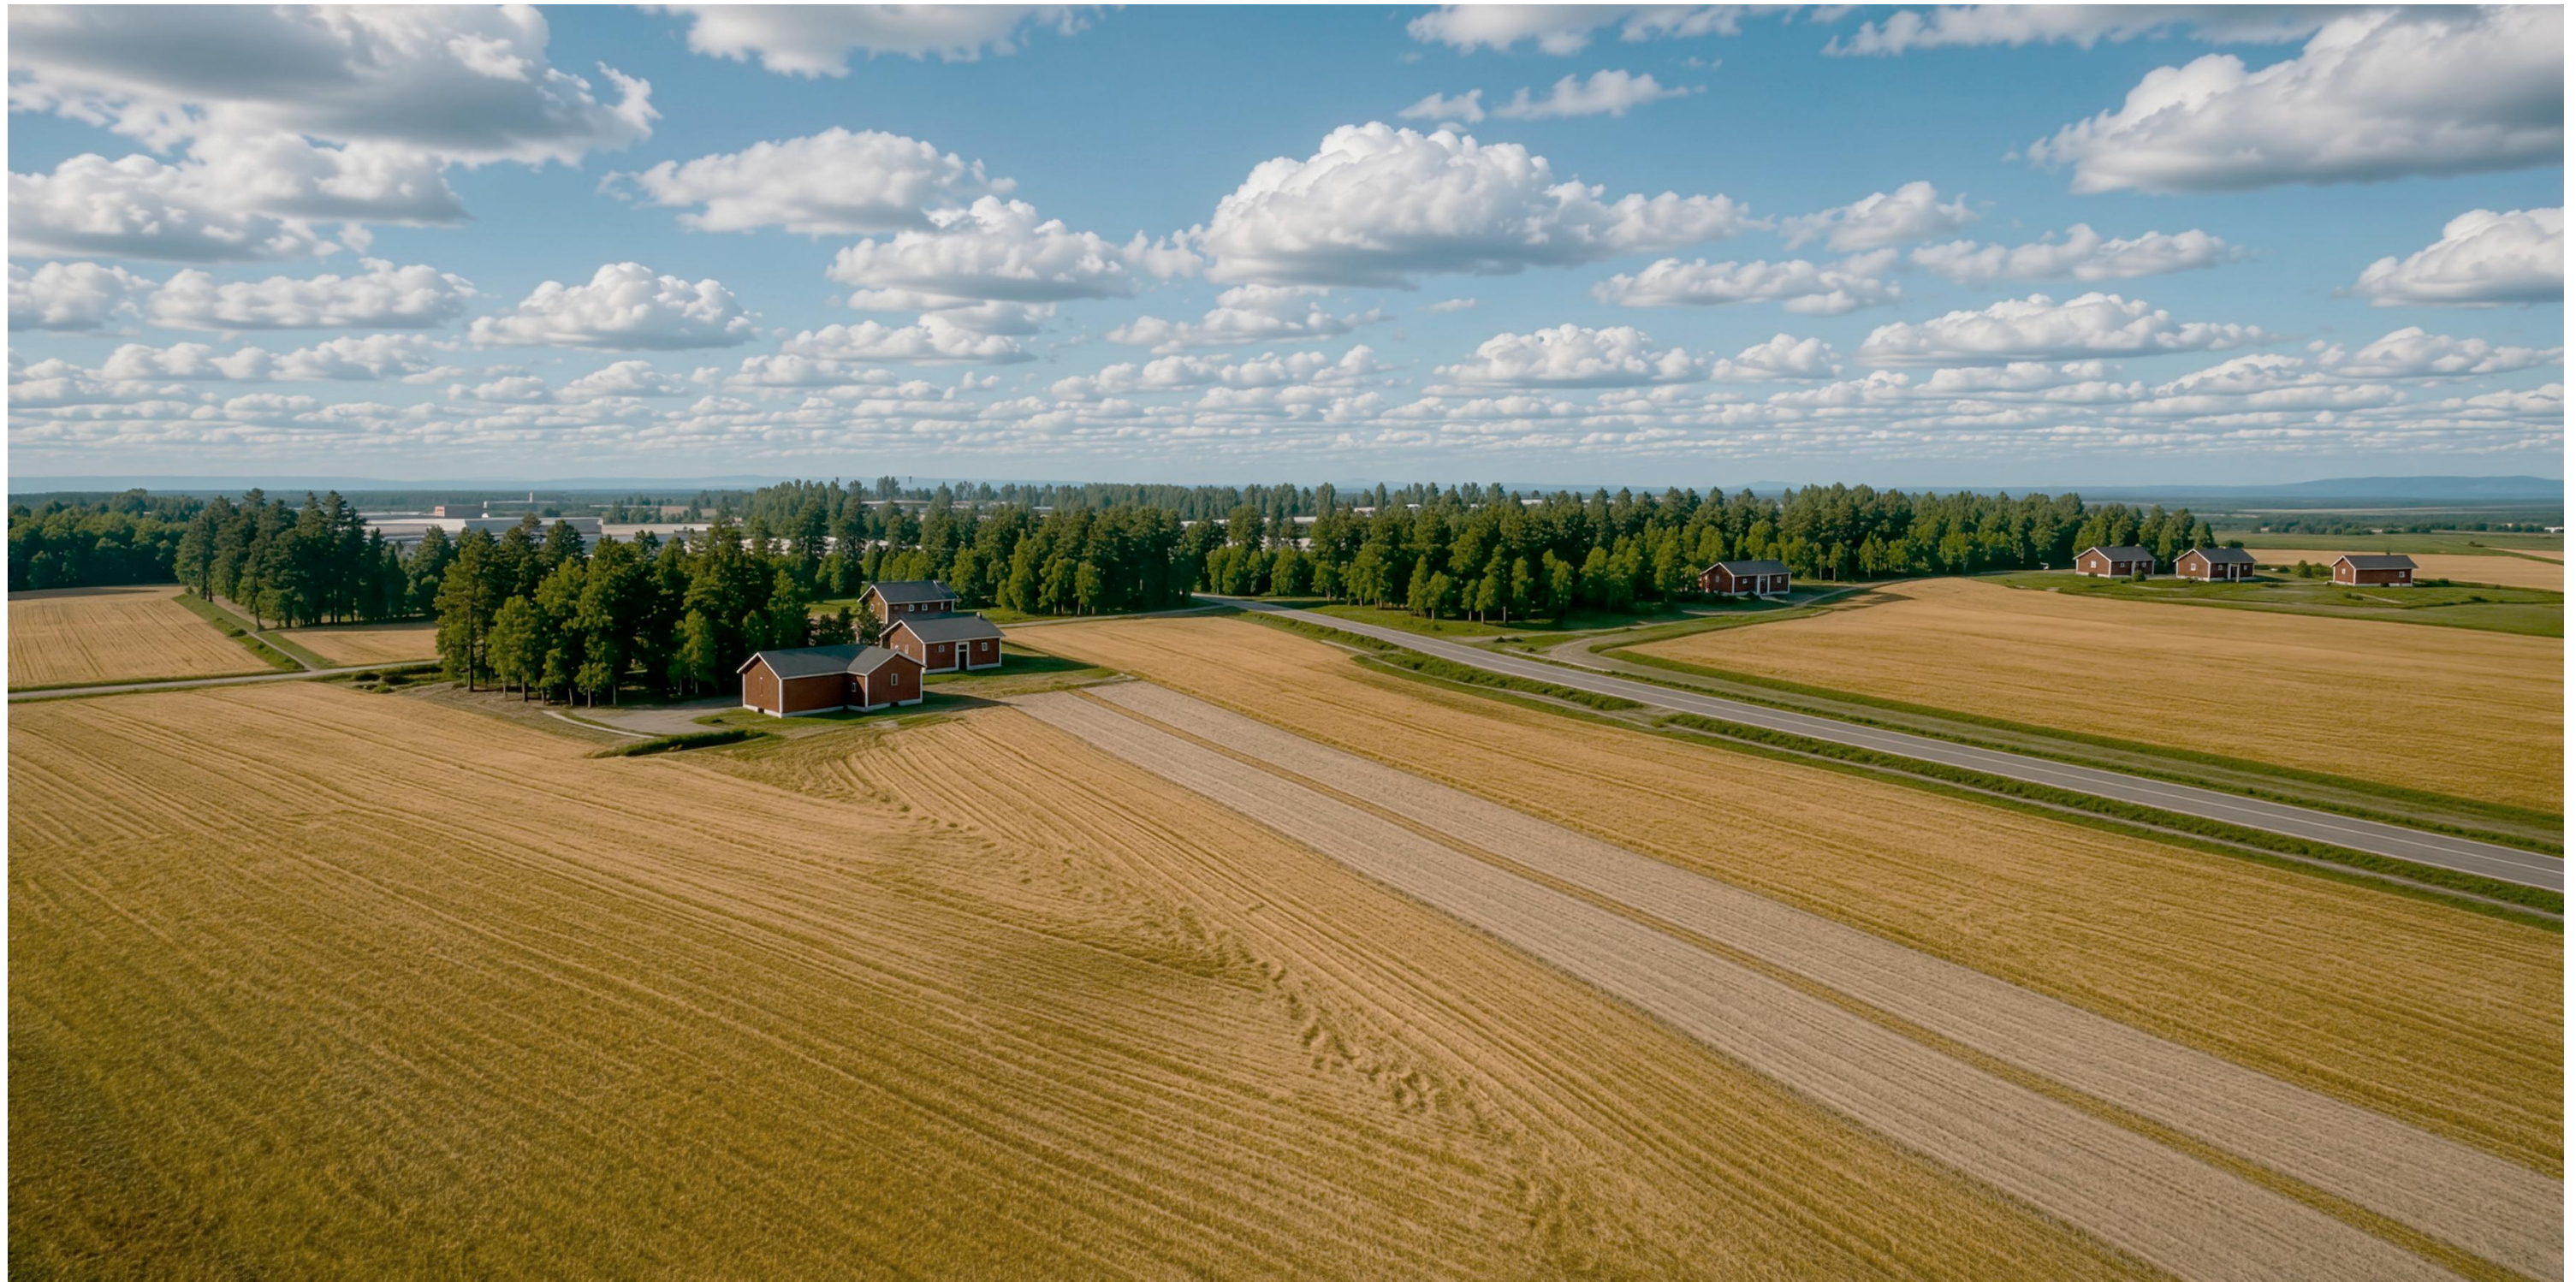
Kuva 4. Havainnekuva lintuperspektiivistä suunnittelualan luoteispuolelta kohti suunnittelualan länsiosaa. Oikeassa reunassa kulkee valtatie 12. Nykyiset rakennukset etualalla on esitetty viitteellisesti. Kasvaessaan suojapuusto peittää taustalla puiden latvusten lomasta näkyvät teollisuusrakennukset näkyvistä Köyliönjoen suuntaan. Rakennukset peittyvät puiden taakse maan tasalta katsottuna.

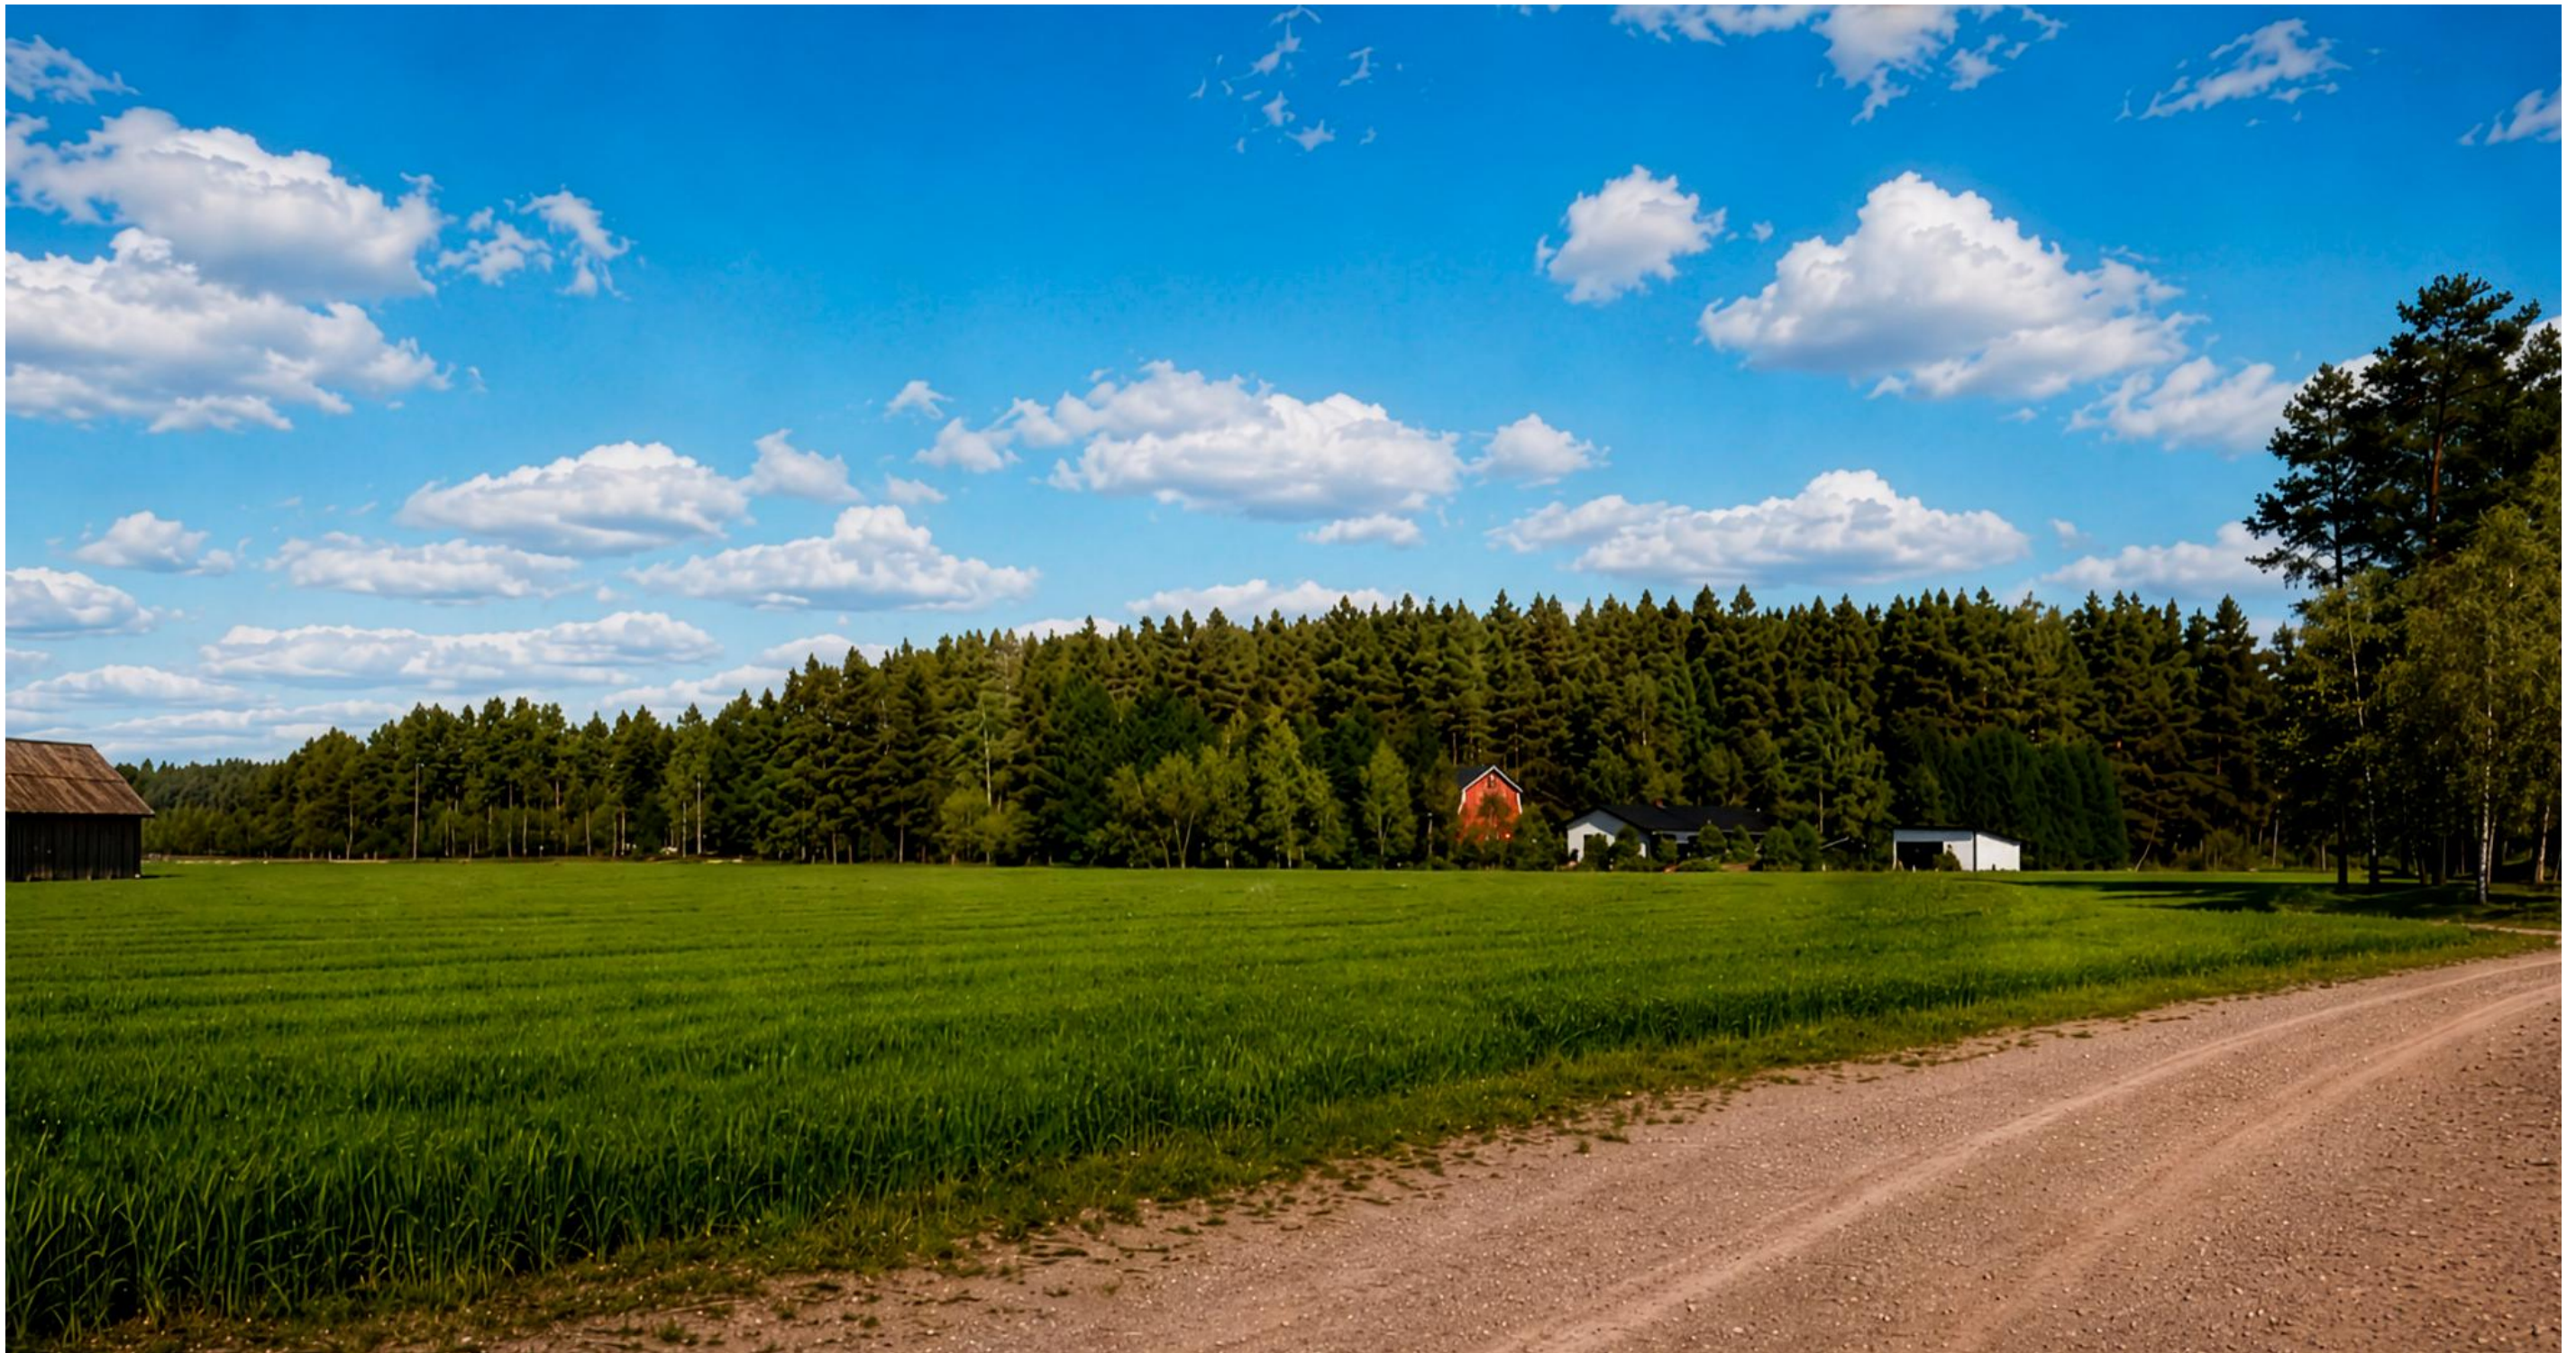
Kuva 5. Havainnekuva suunnittelualueen lounaispuolelta Ehtamon kylästä Solatieltä kohti suunnittelualueen länsiosaa. Kuvan keskiosassa näkyvät nykyiset Linjatien varren asuinrakennukset. Niiden taustalla säilynyt puusto ja vasemmalla puolelle kasvanut suojapuusto peittää nykyiset sekä uudet teollisuusrakennukset näkyvistä.

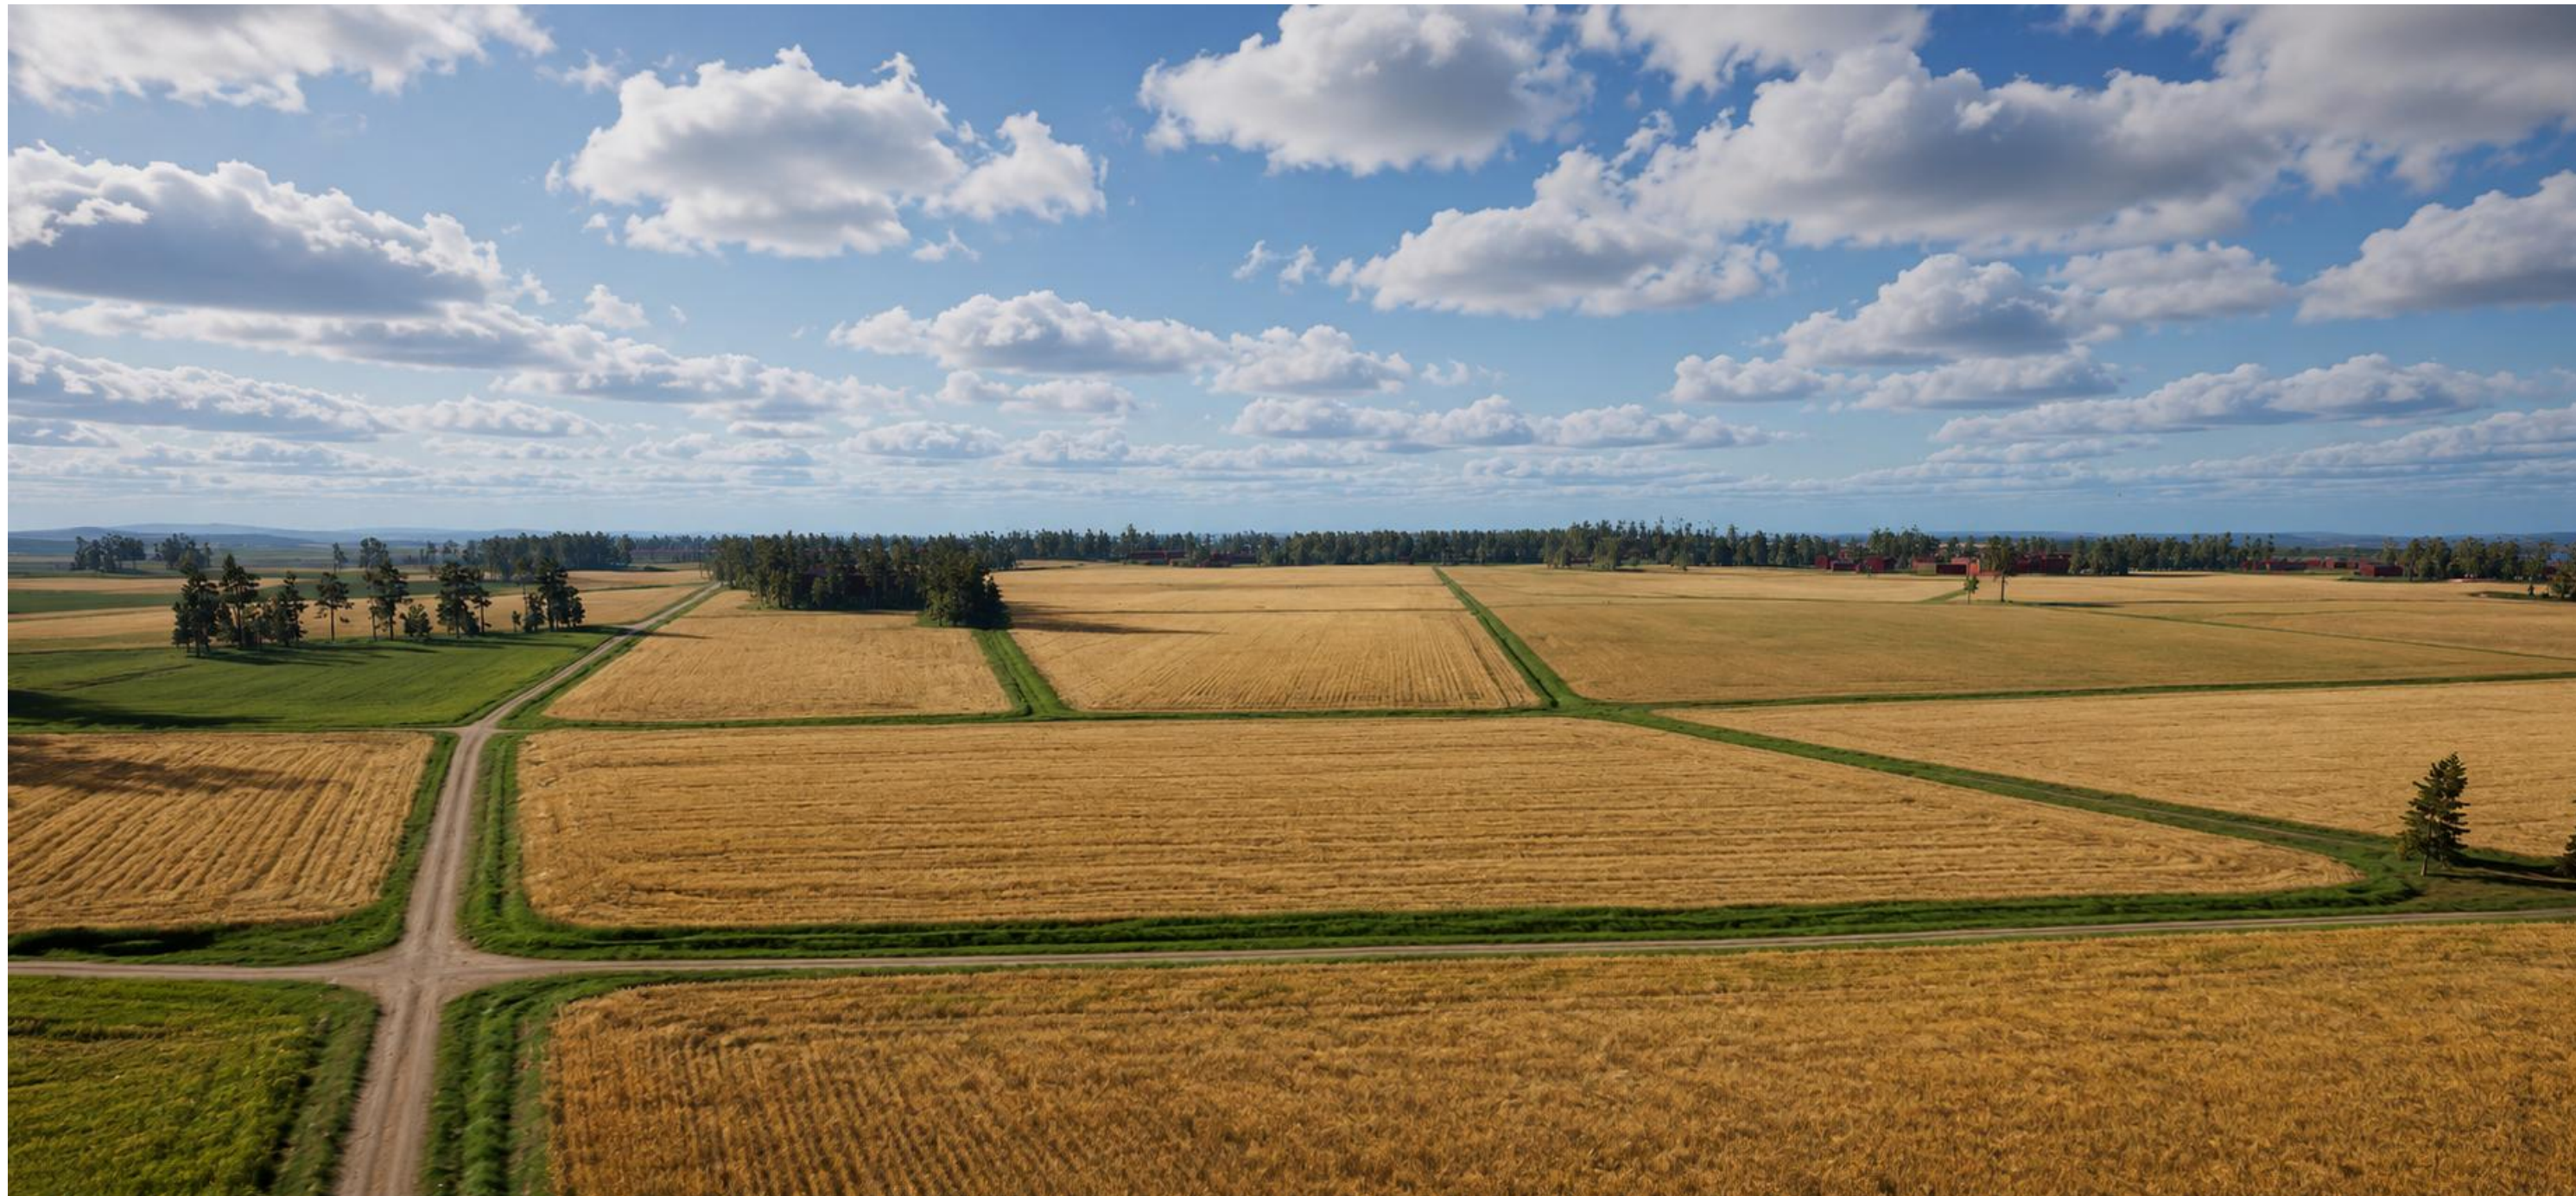
Kuva 6. Havainnekuva lintuperspektiivistä suunnittelualueen eteläpuolelta Pispantien suunnasta kohti suunnittelualueen kaakkoisosaa. Kuvan oikeassa reunassa erottuvat Vinnarin kylän rakennuksia sekä Vinnarinhaaran varrelle uusille tonteille toteutuneet erillispientalot. Kuvan keskellä erottuvat Vinnarinhaaran ja Kokemäentien risteyksessä olevat rakennukset. Nykyiset rakennukset on esitetty viitteellisesti. Kasvaessaan suojapuusto peittää nykyiset sekä uudet teollisuusrakennukset näkyvistä Köyliönjoen ja Köyliönjärven suuntaan.
