KÖYLIÖN
KALALAITOKSEN ALUEEN
RAKENNUSINVENTOINTI

KESÄKUU 2012

Köyliön Kankaanpään kylän kalalaitoksen alueen rakennusinventointi

Kunta/kunnat:	Köyliö
Valmistumisvuosi:	2012
Teettäjä/rahoittaja:	Köyliön kunta ja Säkylän kunta
Inventoija:	RI, Huk Laura Hesso
Ajankohta:	kesäkuu 2012
Inv.alueen tyyppi:	maaseutu
Inv. tarkoitus:	asemakaava
Inv. tyyppi:	aikavalikoima
Kattavuus:	kattava

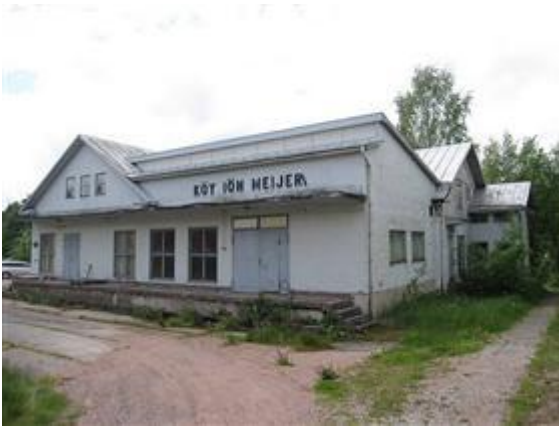
Kuva 3. Meijeri koillisesta.

Alkujaan vuonna 1913 hirsirunkoiseksi valmistunut meijerirakennus, jota uusitti 1920-60 -luvuilla useaan otteeseen muuttaen samalla rakennus pääosin tiilirunkoiseksi. Maisemallisesti merkittävä kohde Kankaanpään kyläkuvassa. Meijerikäytössä vuodet 1913-1974.

Rakennus on silmämääräisesti arvioiden rakenteellisesti vähintään kohtalaisessa mutta ainakin osittain hyvässä kunnossa. Rakennus on nykyisin käytännössä tyhjiillään, joten sen säilymisen turvaamiseksi jatkuva käyttö olisi välttämätöntä.

Kokonaisuutena meijerirakennuksen säilyminen kylätaajamassa on tärkeää ja erittäin toivottavaa, etenkin koska rakennus vaikuttaa säilyneen teknisesti hyväkuntoisena. Kuitenkin sen säilymisen kannalta on oleellista, että rakennukselle löytyy uutta käyttöä. Mikäli uutta käyttöä ei perusteellisista yrityksistä huolimatta löydy, ei rakennuksen säilyttäminen autiona ole pidemmän päälle perusteltua.

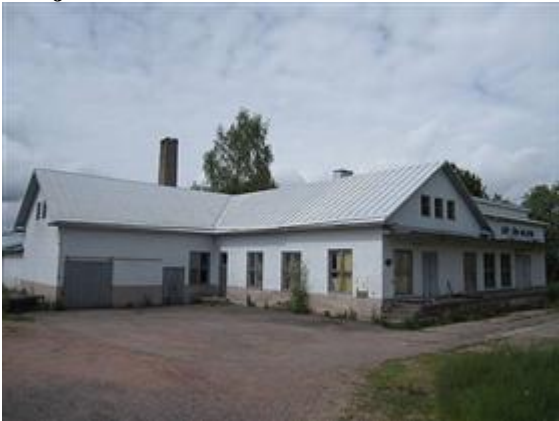
Kuva 4. Meijeri kaakosta.

Nimi:	meijeri
Rakennustunnus:	319-403-9-106
Rakennustyyppi:	meijerit
Ap.käyttötark:	699 muut teollisuuden tuotantorakennukset
Nyk.käyttötark:	719 muut varistorakennukset
Ajoitus:	1913 / 1925 / 1953 / 1963
Suunnittelija:	H. E. Vuori / ? / Erkki Raunio / Hugo Mallat
Kerroskkm:	1 + ullakko, osin 2
Perustus:	betoni, osin säästöbetoni
Runko:	tiili, pieneltä osin mahdollisesti puurunkoa jäljellä
Vuoraus:	maalattu tiili, pohjoinen pääty pysty-laudoitus
Ulkoväri:	valkoinen
Kattomuoto:	harja, pulpetti
Kate:	saumapelti paloista
Ikkunat:	pääosin 4-jakoiset

Meijerin useista laajennuksista johtuen meijerin rakennushistoria on monimutkainen ja sisältäneen joitakin epätodellisuksia.

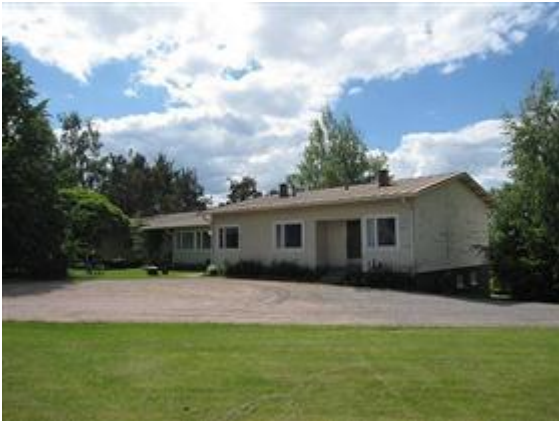
Kuva 6. Rivitalo koillisesta.

Rakennus on hyväkuntoinen.

Nimi:	rivitalo
Rakennustunnus:	319-403-9-76
Rakennustyyppi:	rivitalot
Ap.käyttötark:	021 rivitalot
Nyk.käyttötark:	021 rivitalot
Ajoitus:	1961-62
Suunnittelija:	rkm Olavi Hakamäki
Kerroskkm:	2
Perustus:	betoni
Runko:	rankorakenne
Vuoraus:	veitsipontti
Ulkoväri:	vaalea, hieman kellertävä
Kattomuoto:	loiva harja
Kate:	saumapelti paloista, vaaleanruskea
Ikkunat:	uusittu 1990-l. alkuperäiseen maisemaikkunatyyliin

Rakennuksessa ei ole ikkunoiden uusimista lukuunottamatta tehty merkittäviä ulkoasuun vaikuttaneita muutoksia, ja se on kokonaisuutena säilyttänyt alkuperäisen ilmeensä hyvin. Nykyinen vaaleankellertävä ulkoväritys on 1990-luvulta. Aiempi väri oli vaaleanvihertävä. Maalina on viimeksi käytetty lateksia tai muuta muovipitoista maalia, ja etenkin pohjoispäädyssä maali kesii. Muutoin vuorauksen kunto vaikuttaa hyvältä. Ikkunat on uusittu 1990-luvulla. Tässä yhteydessä lienee ikkunalistoitusta levennetty, nykyisellään se on rakennuksen arkkitehtuuriin nähden liian leveä.

Tulevissa remontoinneissa tulee kiinnittää erityistä huomiota rakennuksen ominaispiirteiden säilymiseen. Tällaisia ominaispiirteitä ovat etenkin rakennuksen kokonaisuutena pelkistetty ulkoasu, veitsiponttivuoraus, katokset, kattolinja ja avoräystäät, ikkunoiden sijoitus seinäpintaan, pienempien asuntojen edustan kiveys sekä ulko- ja väliovet.

Ulkopuolista lisäeristystä ei tule toteuttaa.

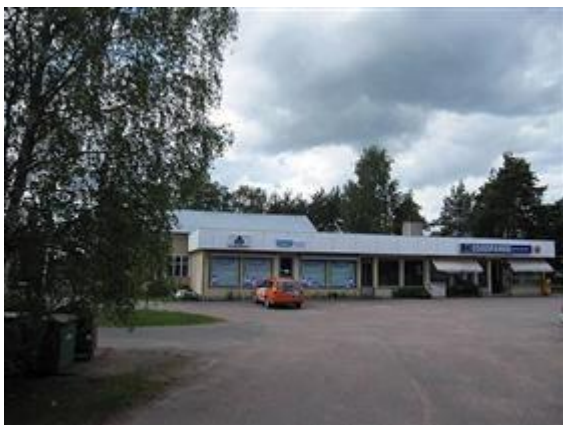
Kuva 7. Kaupparakennus idästä.

1900-luvun asuinrakennus, jossa varastolaajennus noin 1940-50 -luvulta sekä liikeosa 1960-luvulta sijaitsee keskeisellä paikalla Kankaanpään kyläkeskuksessa. Lukuisia muutoksia kokeneessa rakennuksessa on nähtävissä runsaasti myös vanhoja kerrostumia.

Rakennus on kunnoltaan kohtalainen. Sisätiloja on osittain purettu. Rakennus on tarkoitus säilyttää ja liiketiloja uusitaan parhaillaan.

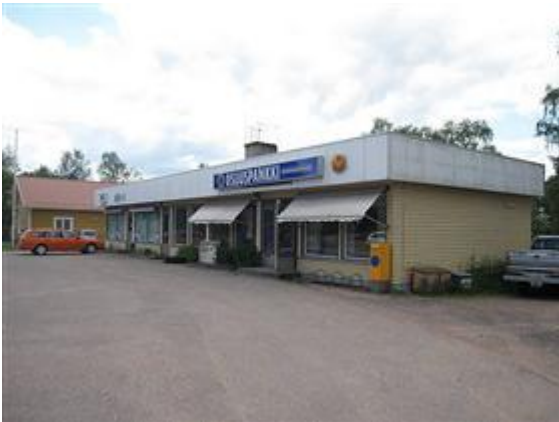
Kuva 8. Liikeosa koillisesta.

Nimi:	liikerakennus
Rakennustunnus:	319-403-9-84
Rakennustyyppi:	asuinrakennukset
Ap.käyttötark:	011 yhden asunnon talot
Nyk.käyttötark:	112 liike- ja tavaratalot, kauppakeskukset
Ajoitus:	N. 1920-luku / 1930-40-luku / 1966 / 1970-luku
Suunnittelija:	- / - / rkm Toivo Männistö
Kerroslkm:	1
Perustus:	luonnonkivi, betonoitu / betoni / betoni
Runko:	hirsi / ? (tod. näk. rankorakenne) / rankorakenne
Vuoraus:	rimalaudoitus / rimalaudoitus / veitsipontti, minerit-levy
Ulkoväri:	vaaleankeltainen, päätykolmiot ja listat valkoinen / vaaleankeltainen valkoisin listoin / vaaleankeltainen, valkoinen
Kattomuoto:	harja / harja / tasakatto
Kate:	aaltopelti
Ikkunat:	ristikarmi / 1960-luvun näyteikkunat

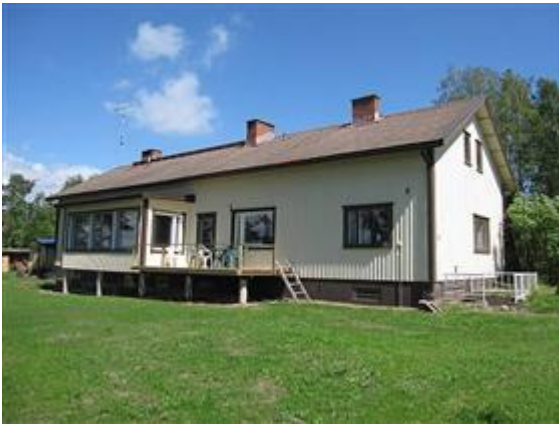
Kuva 12. Päärakennus lounaasta.

Nimi:	päärakennus
Rakennustunnus:	319-403-9-109
Rakennustyyppi:	hallinto- ja toimistorakennukset
Ap.käyttötark:	219 muut terveydenhuoltorakennukset
Nyk.käyttötark:	011 yhden asunnon talot
Ajoitus:	1956 / n. 2007
Suunnittelija:	Erkki Raunio / Rauli Ojala
Kerroskkm:	2
Perustus:	betoni, välipohja betoni
Runko:	rankorakenne
Vuoraus:	rimalaudoitus
Ulkoväri:	vaaleankellertävä/ ruskea
Kattomuoto:	harja
Kate:	sementtitiili
Ikkunat:	1950-luvun ikkunat, osin uusittu melko vastaavaan malliin

Vuoden 1963 suunnitelmien kuvaamassa asussa rakennus oli Ojaloiden ostaessa kiinteistön vuonna 2007. Sisätiloissa on tehty muutoksia muun muassa purkamalla väliseiniä ja vahtimestarin asunnon keittiö. Wc:iden paikkoja on vaihdettu, osassa oli pieniä vesivaurioita. Samoin portaat yläkertaan, joka on avovinttiä, on siirretty pohjoispäätyyn. Olohuoneeseen (entinen terveystisaren asunto) on tehty erkkeri. Olohuoneen 1980-luvun paljeovi on myös kierrätystavaraa, mutta sopii asuntoon. Väliovet ovat alkuperäiset valkoiset laakaovet. Muutoin pinnat on suurelta osin uusittu, paitsi eteläpäädyssä, jossa neuvolatilat ovat neuvolan jälkeisessä asussa.

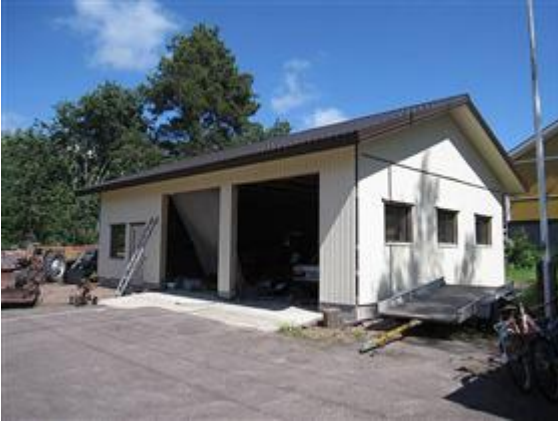
Kuva 13. Autotalli lounaasta.

Nimi:	autotalli
Rakennustunnus:	319-403-9-109
Rakennustyyppi:	kulkuneuvosuoja ja kulkuneuvojen huoltorakennukset
Ap.käyttötark:	162 kulkuneuvojen suoja- ja huoltorakennukset
Nyk.käyttötark:	162 kulkuneuvojen suoja- ja huoltorakennukset
Ajoitus:	2012
Suunnittelija:	Rauli Ojala
Kerroskkm:	1
Perustus:	harkko, betonilattia
Runko:	rankorakenne
Vuoraus:	pystypaneeli
Ulkoväri:	vaaleankeltainen / ruskea
Kattomuoto:	harja
Kate:	tiilikuvioitu profiilipelti
Ikkunat:	ei täytetty

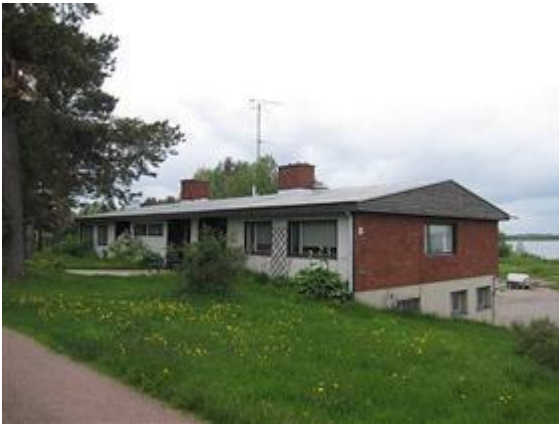
Kuva 15. Rakennus koillisesta.

Nimi:	asuin- ja tuotantorakennus
Rakennustunnus:	319-403-2-12
Rakennustyyppi:	asuinrakennukset
Ap.käyttötark:	021 rivitalot
Nyk.käyttötark:	021 rivitalot
Ajoitus:	1964, 1970-luvun loppu
Suunnittelija:	Satakunnan maanviljelysseuran rakennustoimisto / Ahti Halme
Kerroskkm:	2, 1
Perustus:	betoni
Runko:	rivitalo: 1. krs betoni, 2. krs rankorakenne, tiilipäädyt, tuotanto-osa: rankorakenne
Vuoraus:	rivitalo: mineriitti, päädyt tiili, tuotanto-osa: lomalaudoitus
Ulkoväri:	rivitalo: valkoinen, tiili, tuotanto-osa: vaaleanruskea
Kattomuoto:	loiva harja
Kate: rivitalo:	saunapelti, rihlat tuotanto-osa: ns. vartti-kate
Ikkunat:	tuuletusikkunallinen yksiaukkoinen

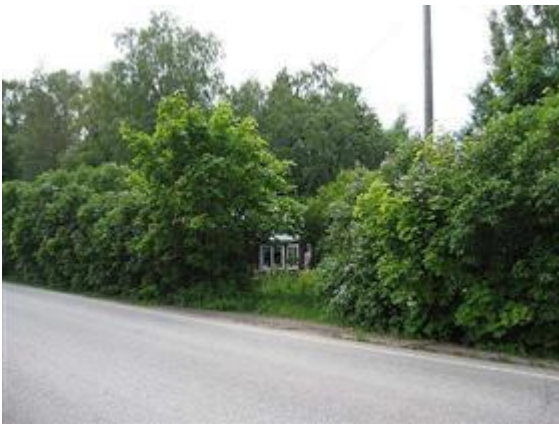
Kuva 16. Kallio pilkottaa Kuninkaanlähteentielle, mutta pihapiiri on puskitunut.

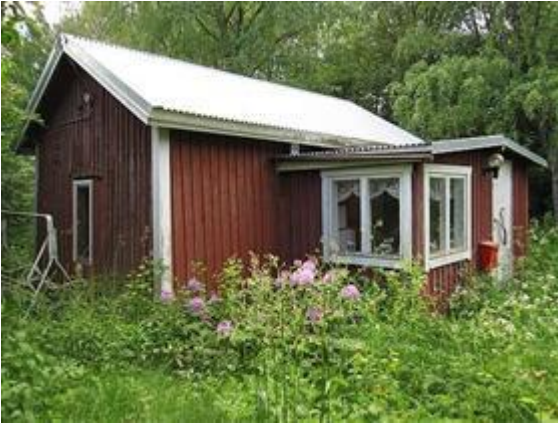
Kuva 17. Päärakennus koillisesta.

Nimi:	asuinrakennus
Rakennustunnus:	319-403-9-27
Rakennustyyppi:	asuinrakennukset
Ap.käyttötark:	011 yhden asunnon talot
Nyk.käyttötark:	041 vapaa-ajan asuinrakennukset
Ajoitus:	1900-luvun alku?, kuisti noin 1960-70 -luku
Suunnittelija:	ei täytetty
Kerroskkm:	1
Perustus:	ei täytetty
Runko:	hirsi, osin pitkänurkat, osin lyhytnurkat
Vuoraus:	rimalaudoitus
Ulkoväri:	punainen / valkoinen
Kattomuoto:	harja
Kate:	aaltopelti
Ikkunat:	uusittu 1900-luvun loppupuolella
