**UIMAVESIPROFIILI
SAHARANTA**

2023

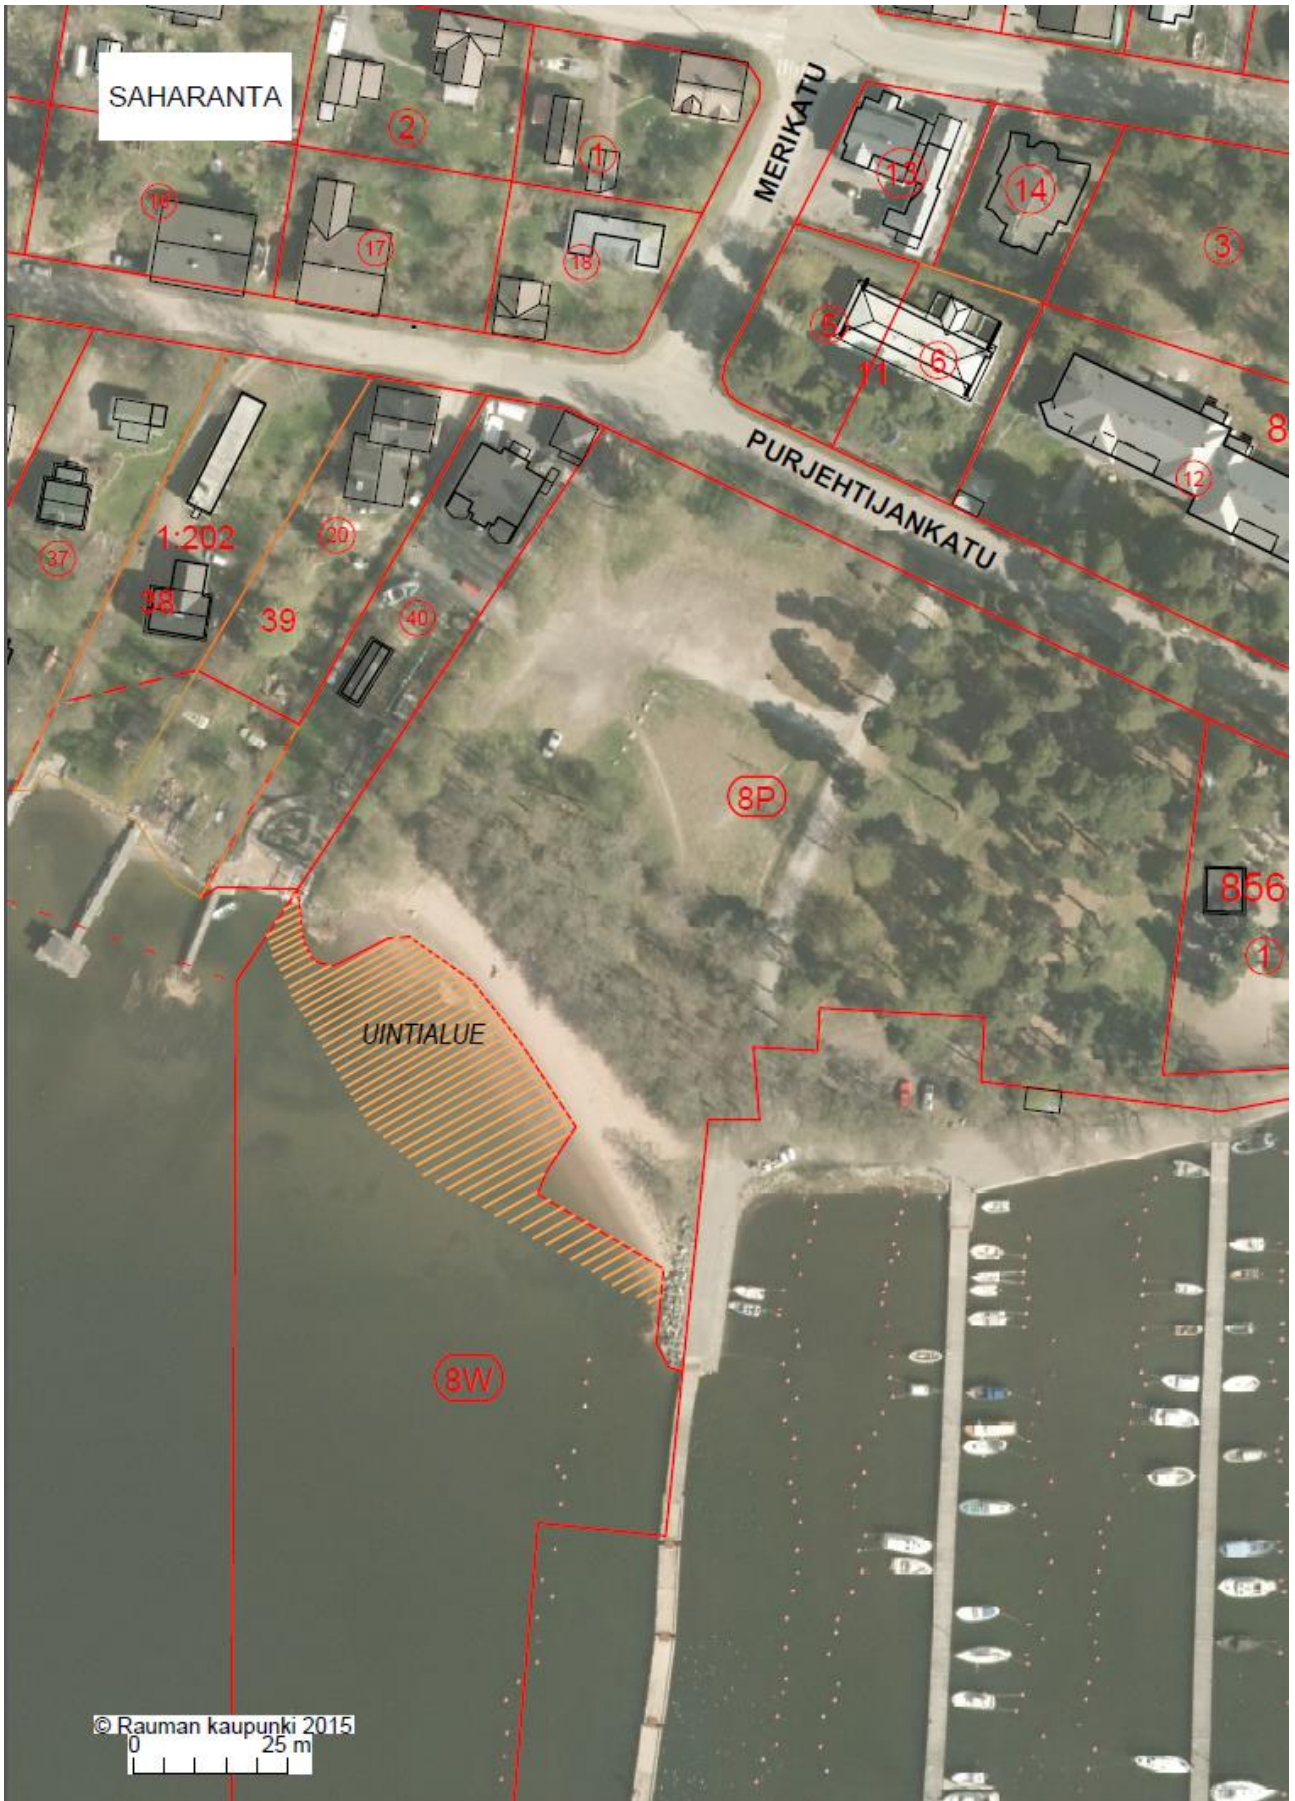
2.1 Uimarannan nimi	Saharannan uimaranta
2.2 Uimarannan lyhyt nimi	Saharanta
2.3 Uimarannan ID-tunnus	FI122684003
2.4 Osoitetiedot	Purjehtijankatu 26, 26200 Rauma
2.5 Koordinaatit *)	X: 6781671; Y: 1525621
2.6 Kartta Saharannan uimarannasta ja uintialueesta sekä uimarannan ympäristöstä.
